**RAPPORT D'ENQUETE ETABLI SUITE A  
L'ACCIDENT SURVENU  
A L'AVION CESSNA 140  
IMMATRICULE OO-GAX  
A L'AERODROME DE GAND  
LE 22 MAI 1952**

**CELLULE D'ENQUETES  
D'ACCIDENTS  
ET D'INCIDENT D'AVIATION**

31 MAI 1952

Rapport d'accident N° P 11/52.

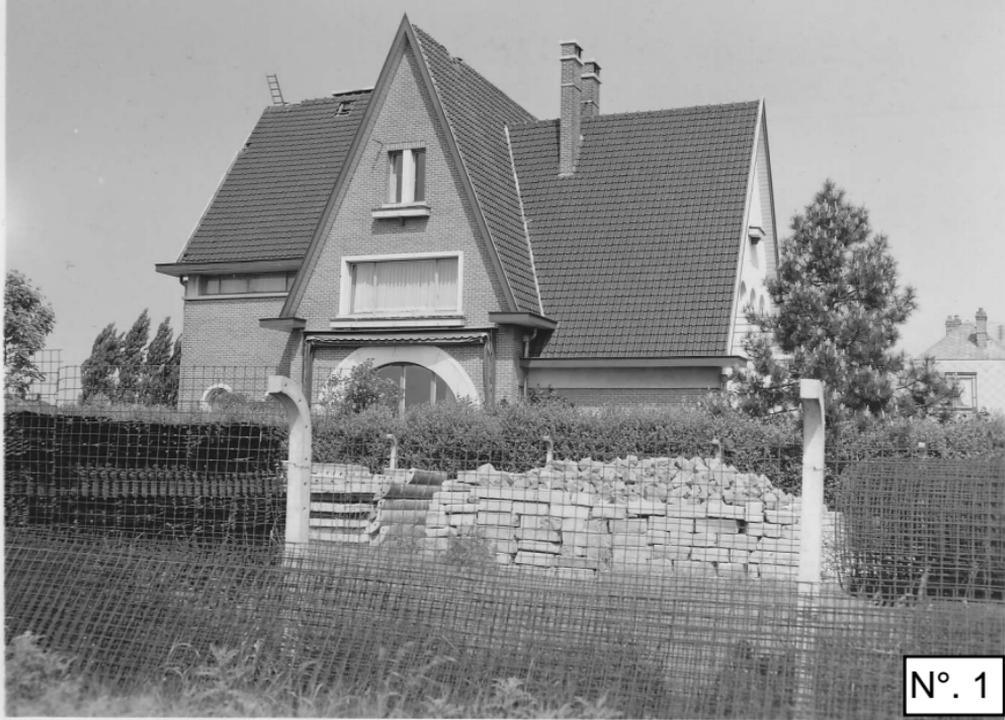
N°. 1

- une pale de l'hélice ( photo N° 7 ) porte un coup au bord d'attaque, des griffes circulaires ayant pour centre l'axe de rotation de l'hélice, des traces de tuile correspondant à celles se trouvant sur la maison portant le N° 74 ( photo N° 1 ), ce qui indique que l'hélice tournait à ce moment

Les tuiles cassées ( trou rectangulaire - photos N° 1 et 2 ) montrent le point d'impact de la roue droite. Le ventre du capotage a frotté sur la pointe du toit ( photos N° 1 et 2 ), l'hélice s'est brisée.

1. Toiture de la villa, 74, Chaussée de Courtrai.
2. id. id.
3. Angle de la toiture du garage, Villa 74, Chsée. de Courtrai.
4. Vue d'ensemble de l'épave.

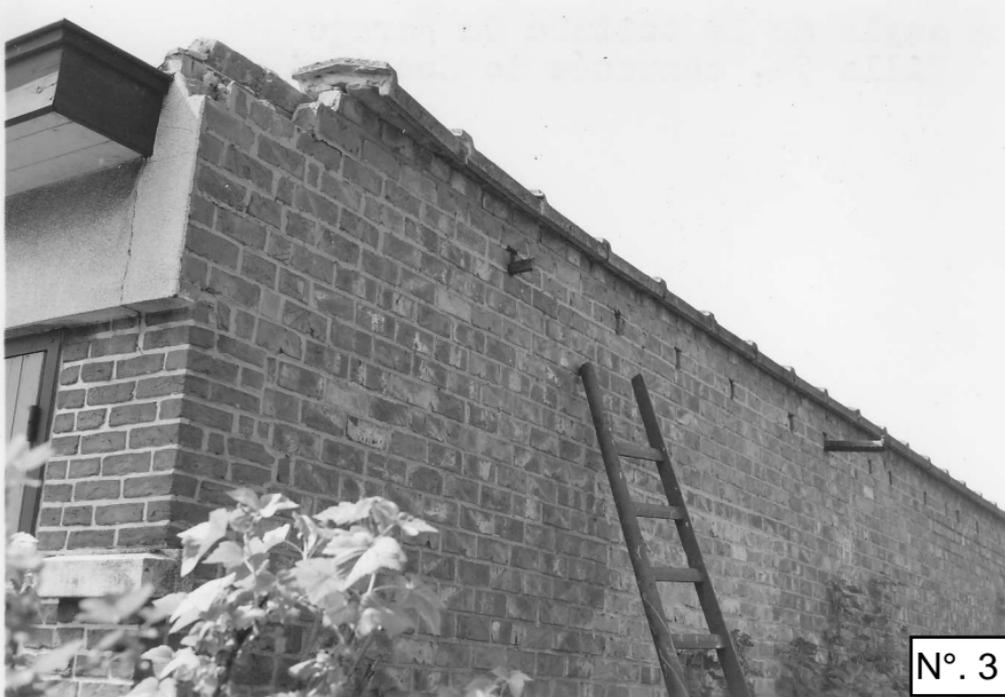
N°. 3

-l'extrémité de l'aile gauche a été cisailée par le mur du garage ( photos N° 3 et 13 )

- la jambe de force de la roue gauche a touché l'extrémité du mur du garage ( photos N° 3 et 18 )

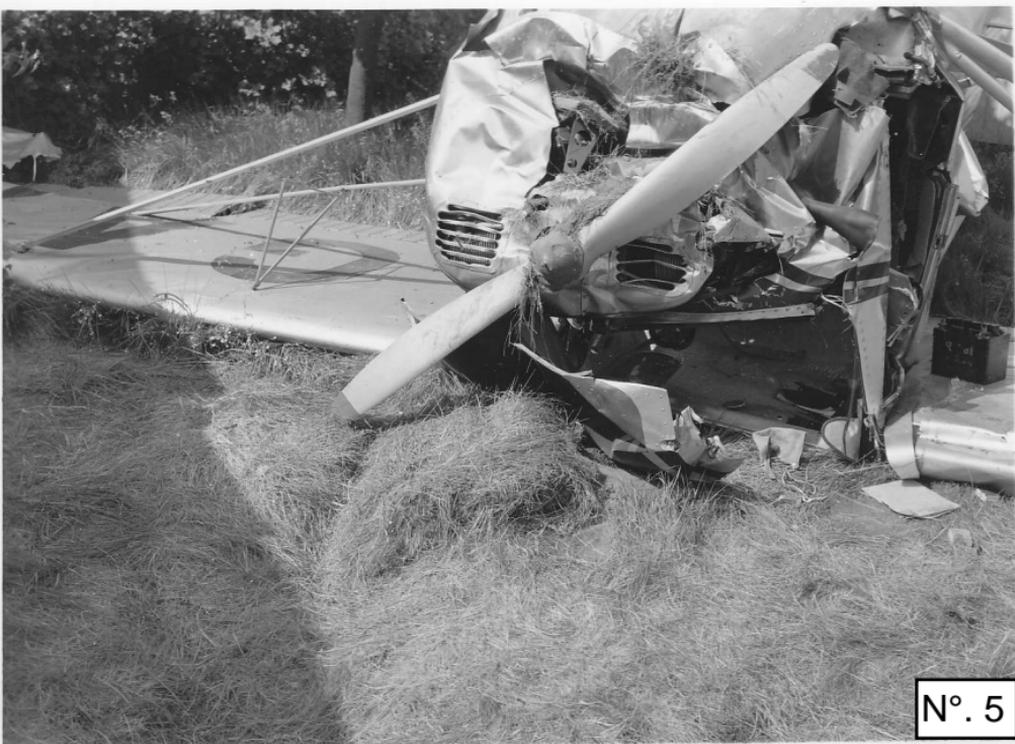
Nº. 5

5. Trou de chute et vue de l'avant de l'avion.
6. Traces de frottement sur le ventre du fuselage.  
( contact avec le toit de la villa .)
7. Traces de frottement sur une pale d'hélice.

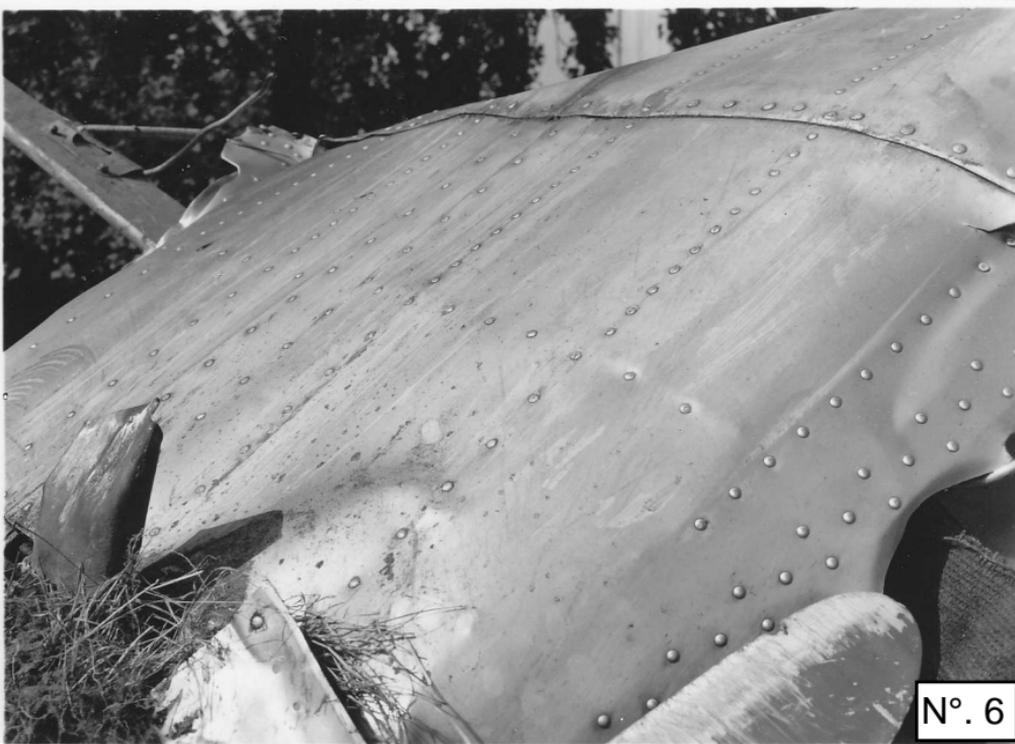
Nº. 6

- le ventre du capotage moteur porte des griffes dirigées suivant l'axe de l'avion et des traces de tuile ( photo N° 6 )

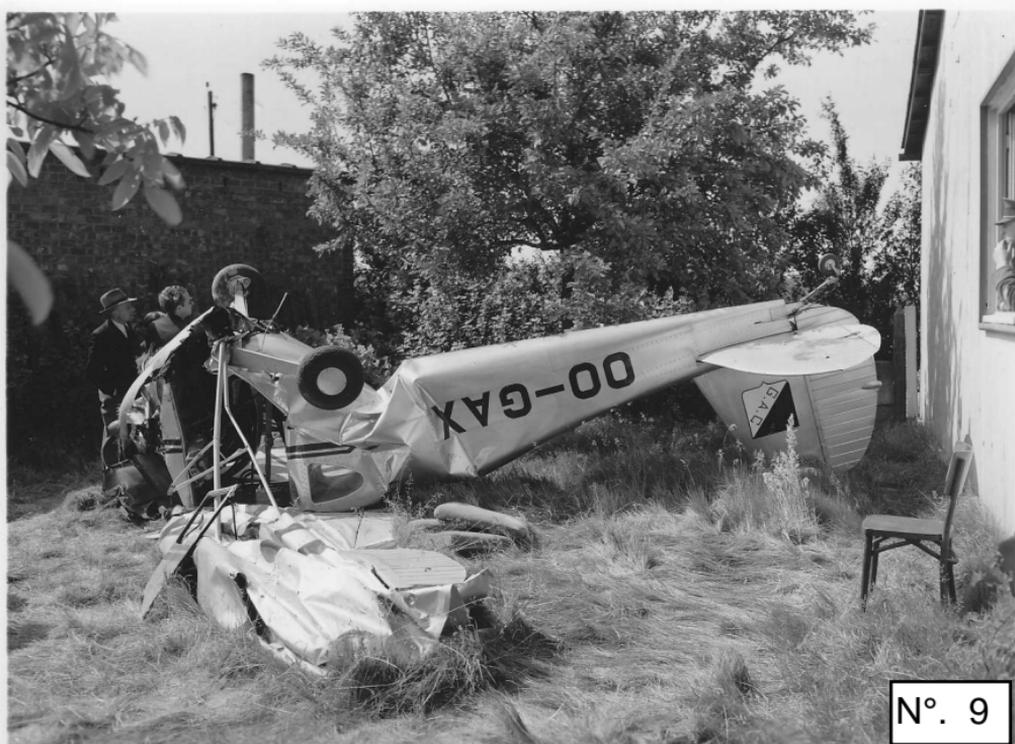
Nº. 9

- l'aile droite plissée en accordéon sur toute son envergure ( photos numéros 9 et 10 ) montre que l'appareil était incliné à droite au moment de la percussion

-la moitié arrière de l'avion ne porte aucune trace de contact avec des corps étrangers ( photo N° 9 )

La portance de l'aile gauche étant de ce fait supérieure à celle de l'aile droite, a incliné l'avion vers la droite, ce qui explique la position de l'avion au moment de son impact avec le sol ( aile droite en accordéon ( photos N° 9 , 10 , et 11 ) ).

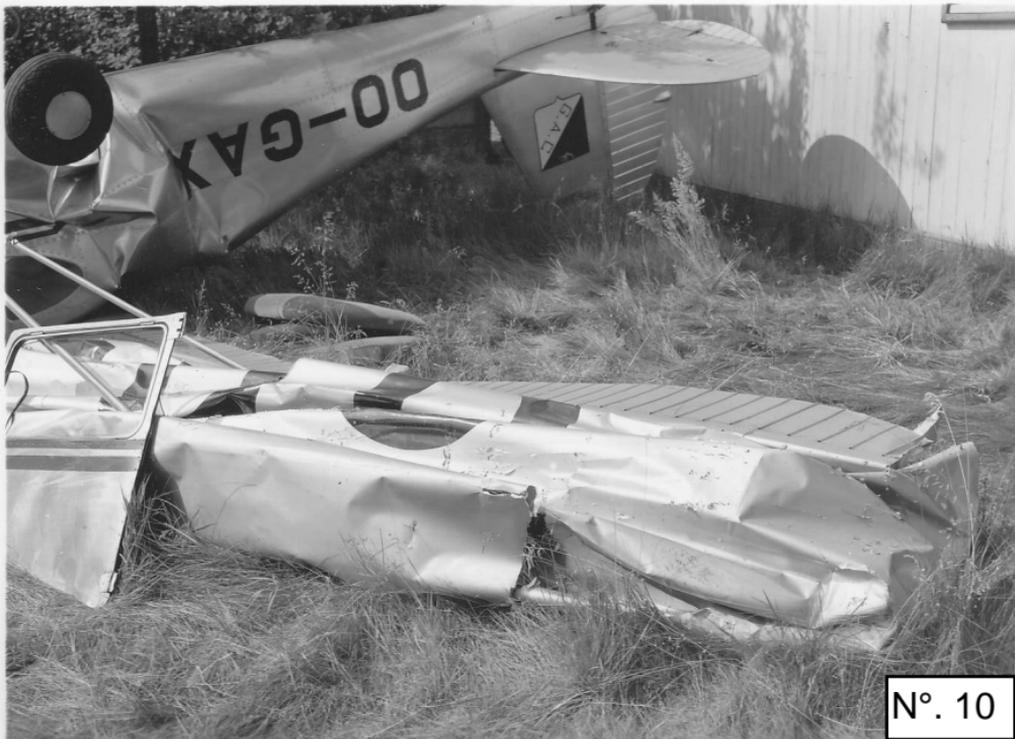
Nº. 10

8. Pale d'hélice intacte.
9. Vue d'ensemble de l'appareil, côté droit.
10. Débris de l'aile droite, vus de face.
11. id. , vus de côté.
12. Côté gauche de l'épave.

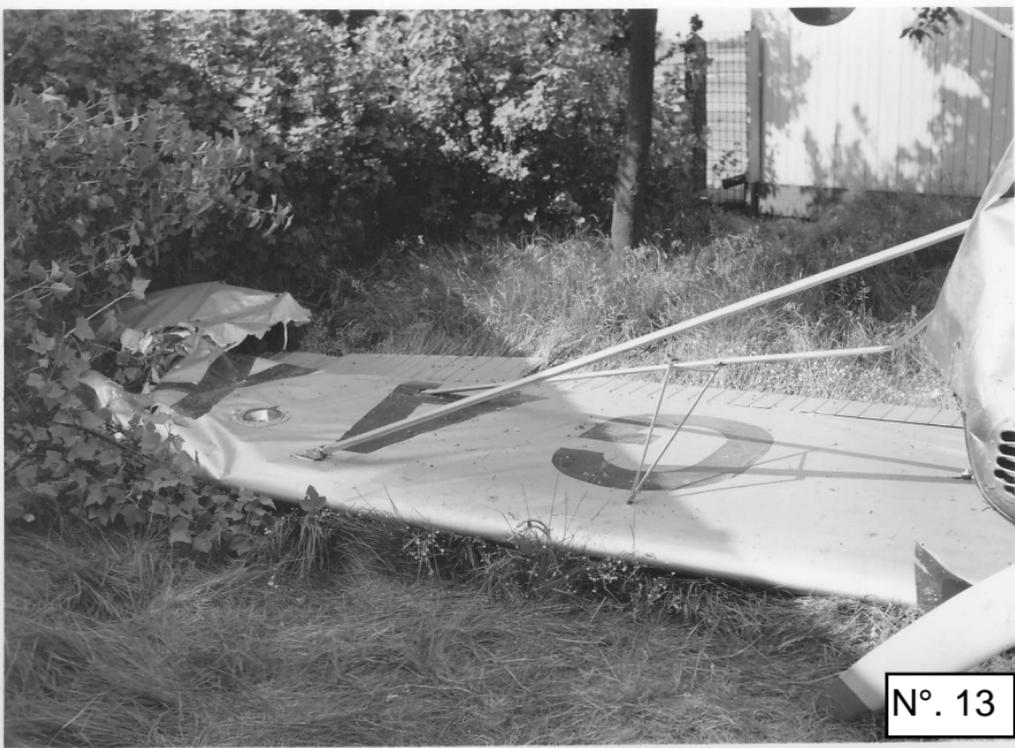
13. Vue de face de l'aile gauche.
14. Vue latérale du poste de pilotage.
15. Jambe d'atterrisseur et roue droite repliés vers l'arrière.
16. Les taches claires, sur la roue droite, sont des poussières de tuiles pilées, provenant de la toiture de la villa.

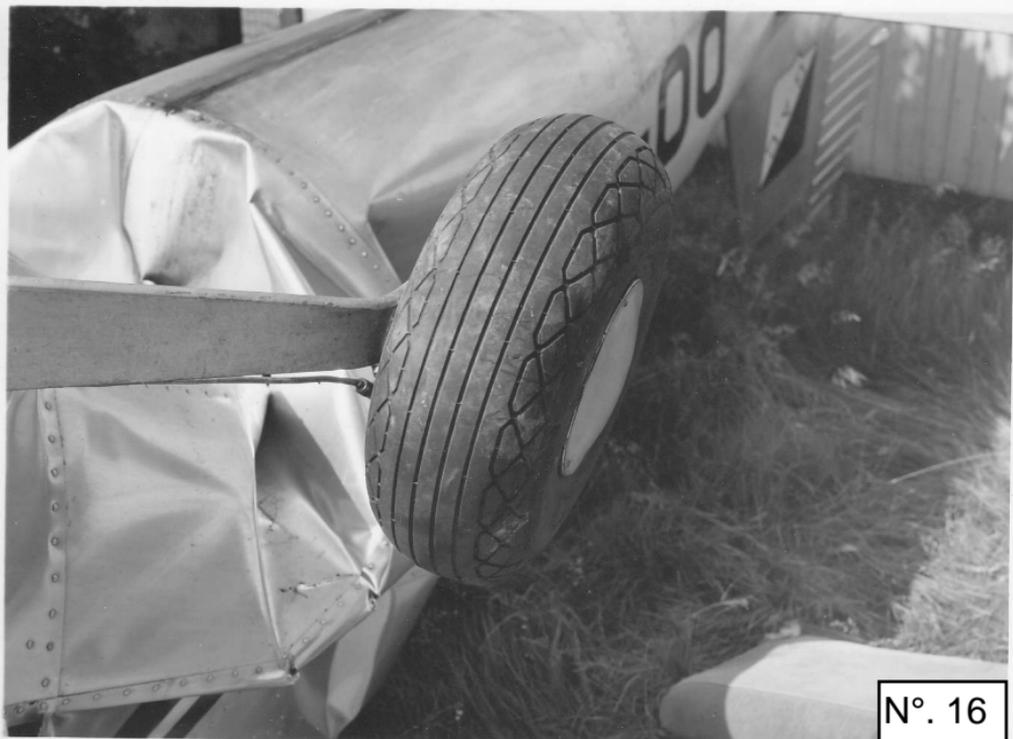
Nº. 16

- le pneu de la roue droite porte des traces de tuile ( photo N° 16 )

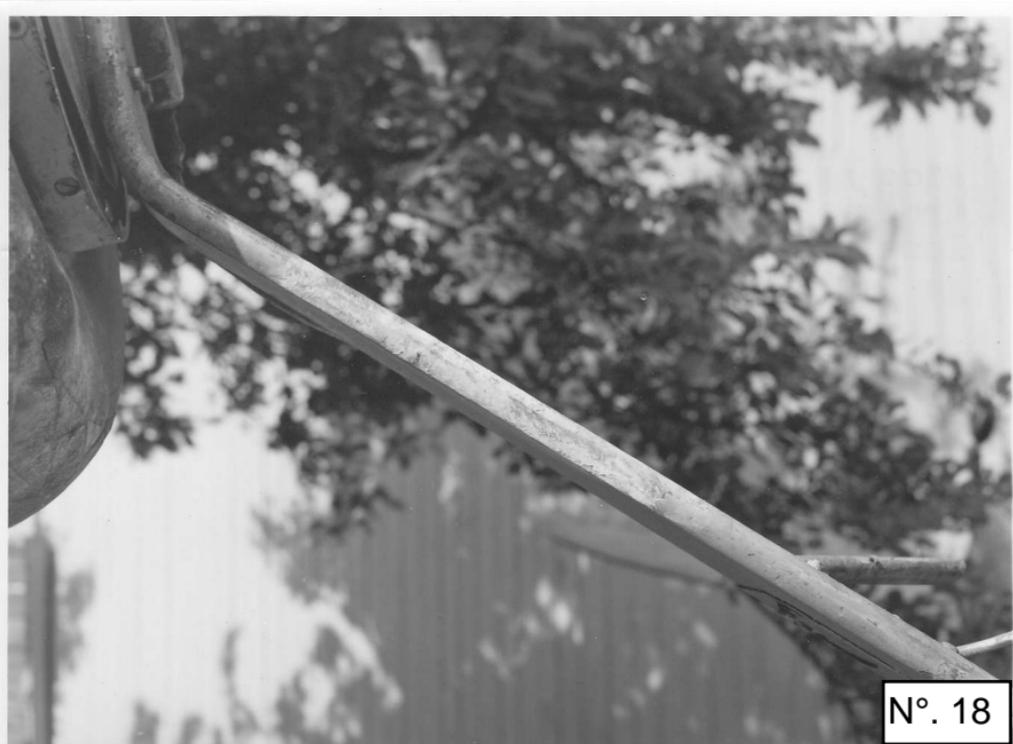
Nº. 18

17. Demi train d'atterrissage gauche.
18. Face avant de la jambe gauche montrant des traces de frottement contre les briques et les tuiles de l'angle de la toiture du garage. ( photo 3 ).
