**RAPPORT D'ENQUETE ETABLI SUITE A  
L'ACCIDENT SURVENU A  
L'AERONEF AUSTER V N°1808  
IMMATRICULE OO-GAN  
A GAND LE 11 JUILLET 1954**

**CELLULE D'ENQUETES  
D'ACCIDENTS  
ET D'INCIDENT D'AVIATION**

## RAPPORT D'ACCIDENT

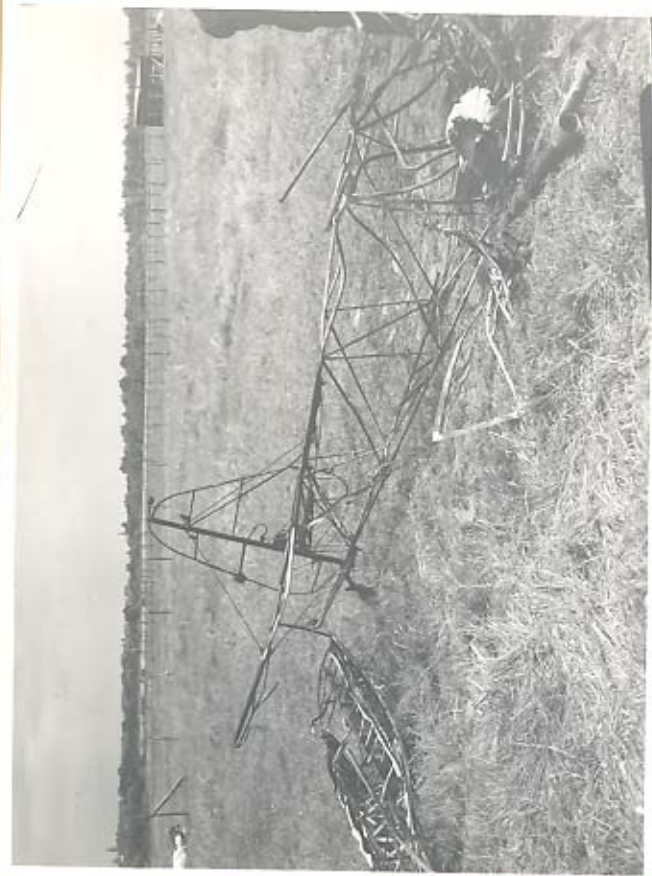
| N° | |
|---|---|
| 509 | Partie arrière du fuselage avec ossature des empennages |

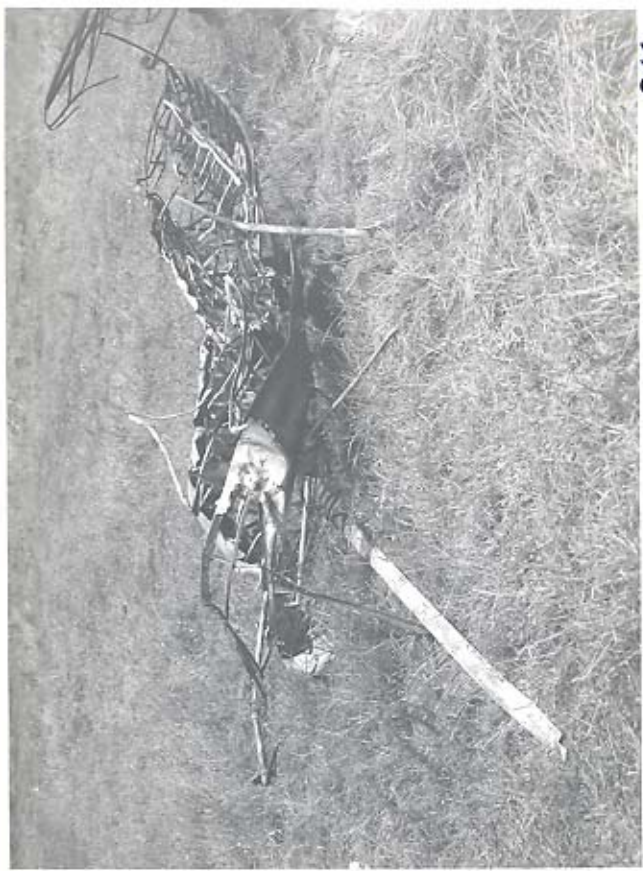
| N° | |
|---|---|
| 511 | Débris de l'aile droite |

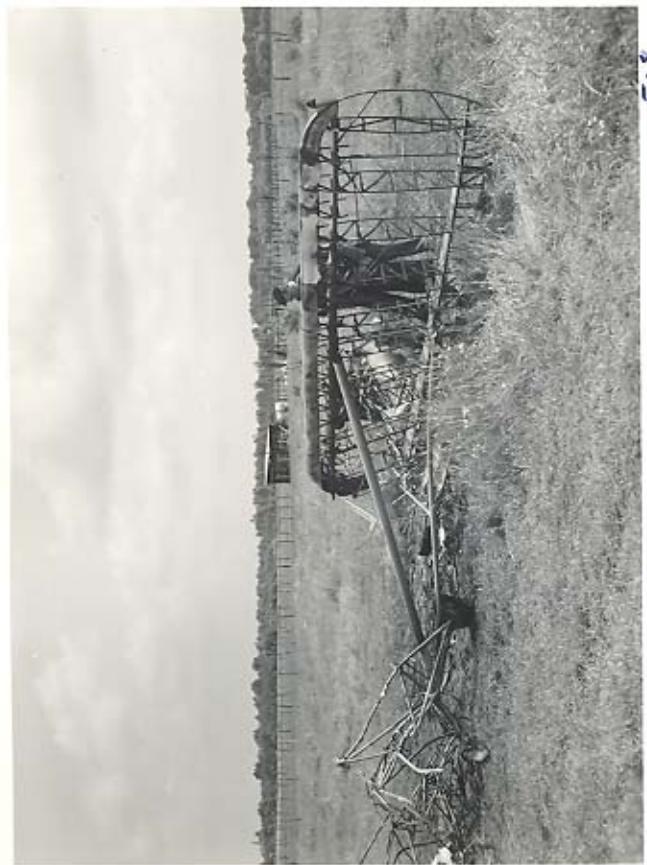
| N° | |
|---|---|
| 508 | Aile gauche avec mâts, complète, reposant sur le bord de fuite |

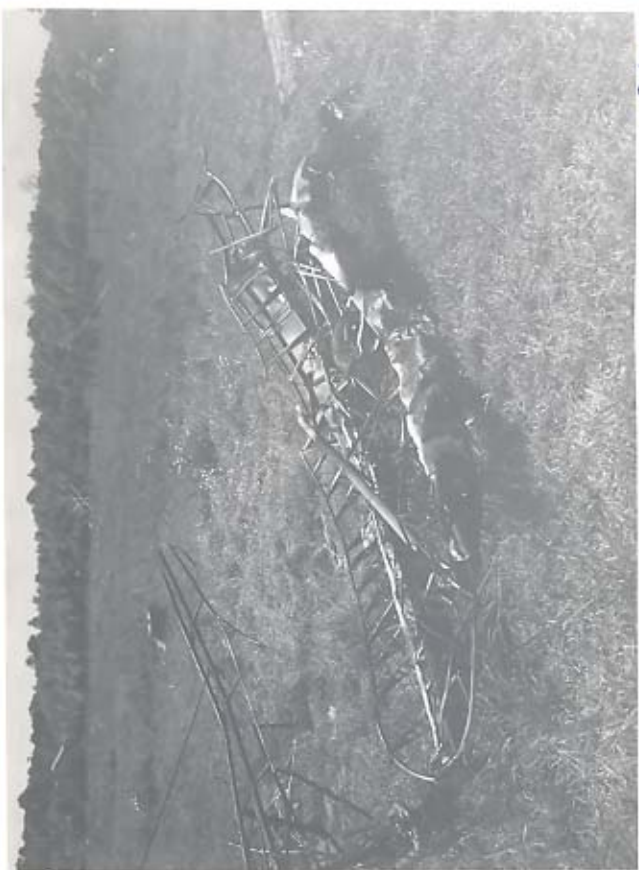
| N° | |
|---|---|
| 510 | Débris de l'aile droite |
