**RAPPORT DE L'ACCIDENT survenu à
l'avion Miles Monarch M17
immatriculation 00-UMK,
le 21 novembre 1960
à St-Denijs-Westrem.**

**CELLULE D'ENQUETES
D'ACCIDENTS
ET D'INCIDENT D'AVIATION**

RAPPORT DE L'ACCIDENT
survenu à l'avion 00-UMK, le 21 novembre 1960
à 14.50h.G.M.T. St-Denijs-Westrem.

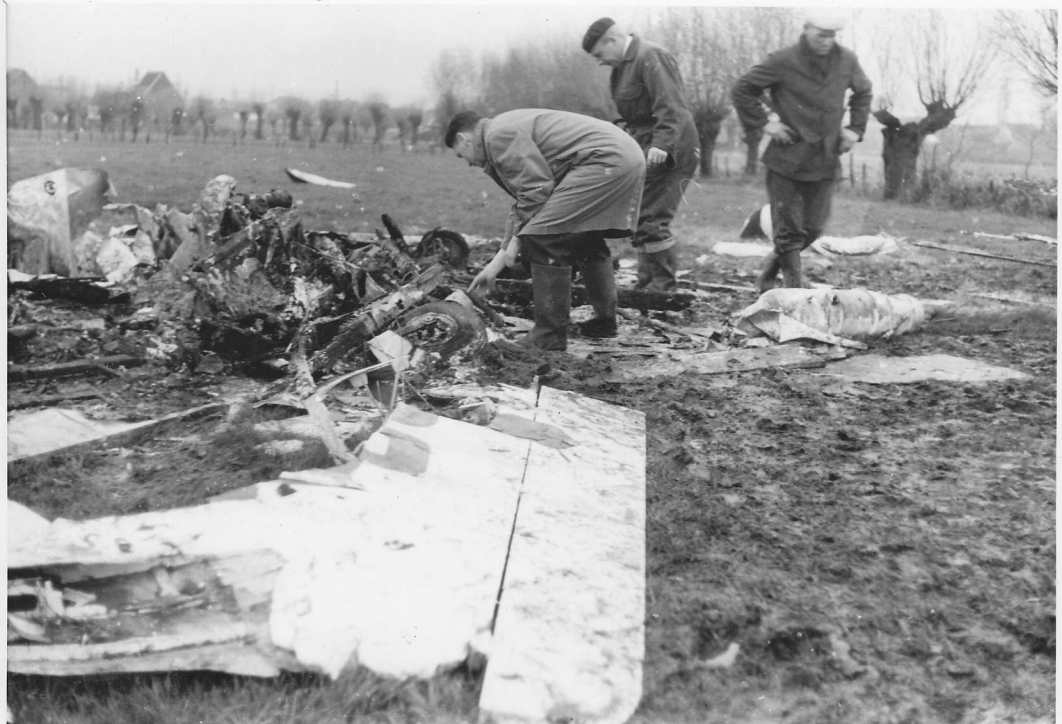
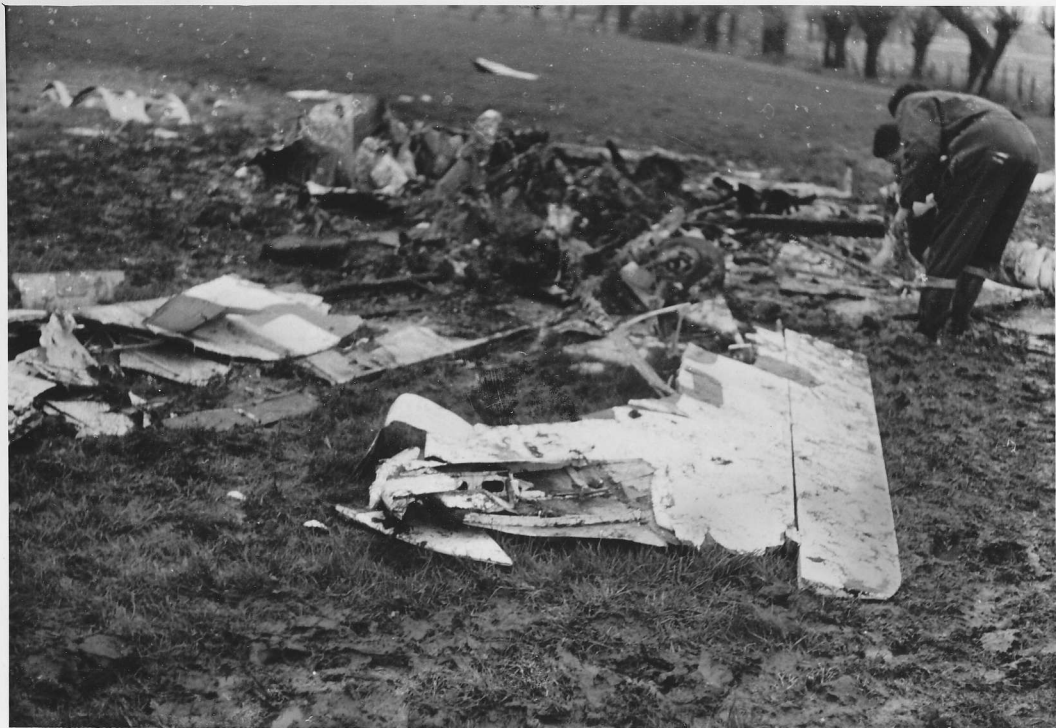
L'avion s'est abattu en bordure d'une prairie très boueuse. Le moteur s'est enfoncé dans le sol à environ 30° de l'horizontale et jusqu'au moyeu de l'hélice dont une pale était totalement enterrée. Seule, la queue était encore entière (photos 3-5-7). Sur les photos 2 et 9 on peut voir un grand panneau de l'aile gauche.

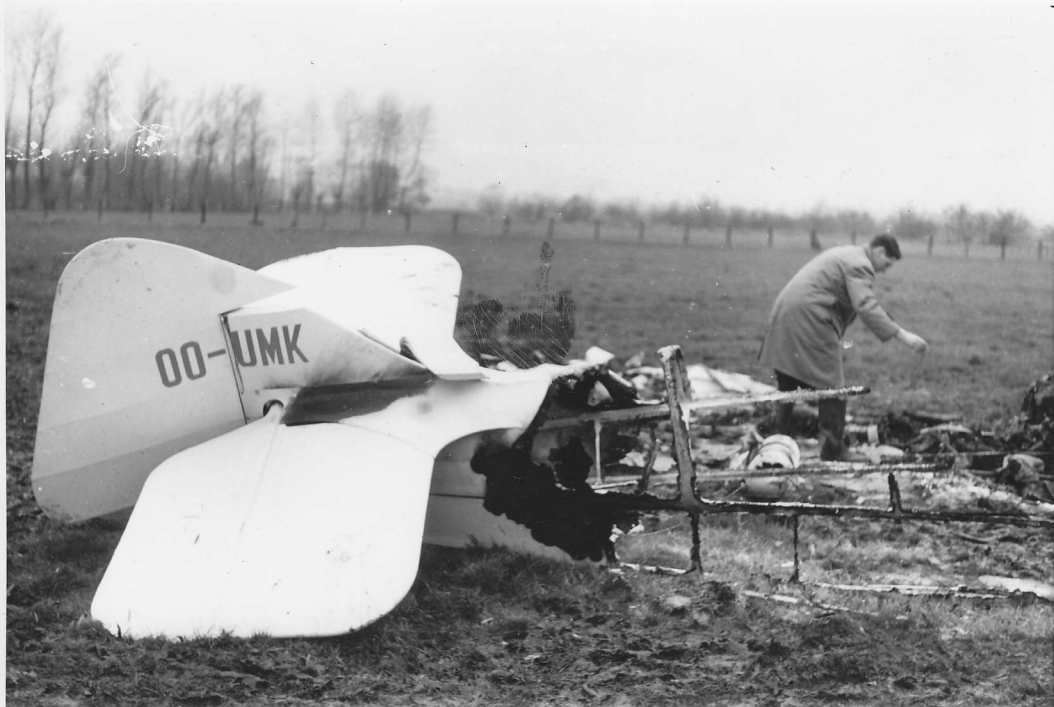
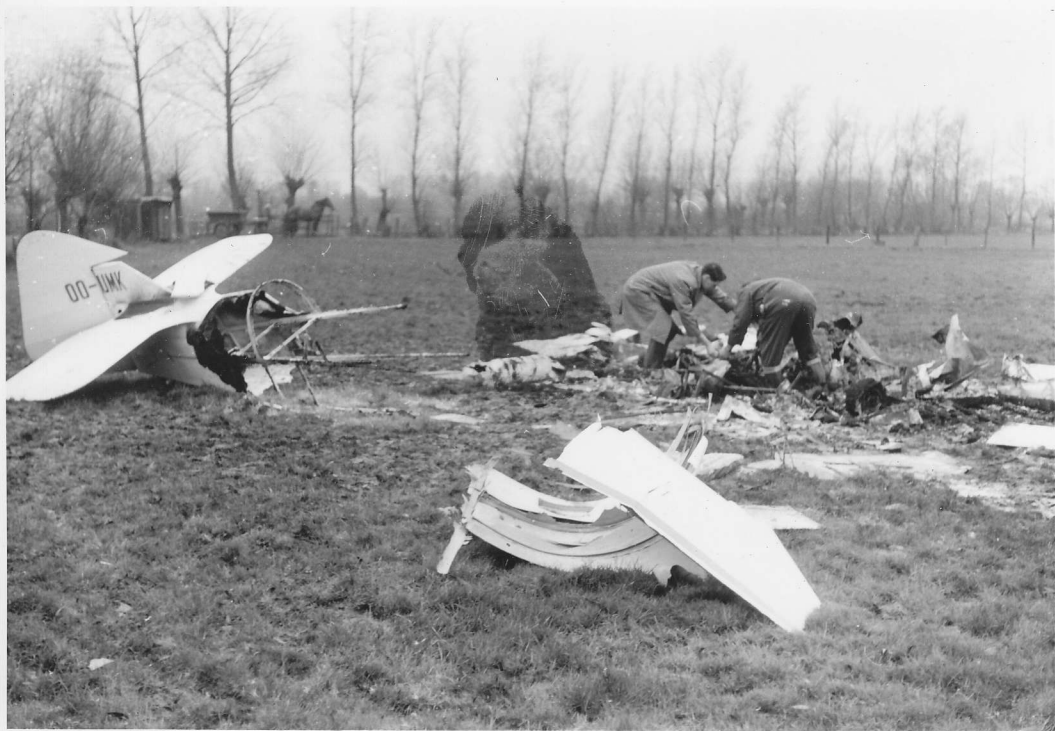
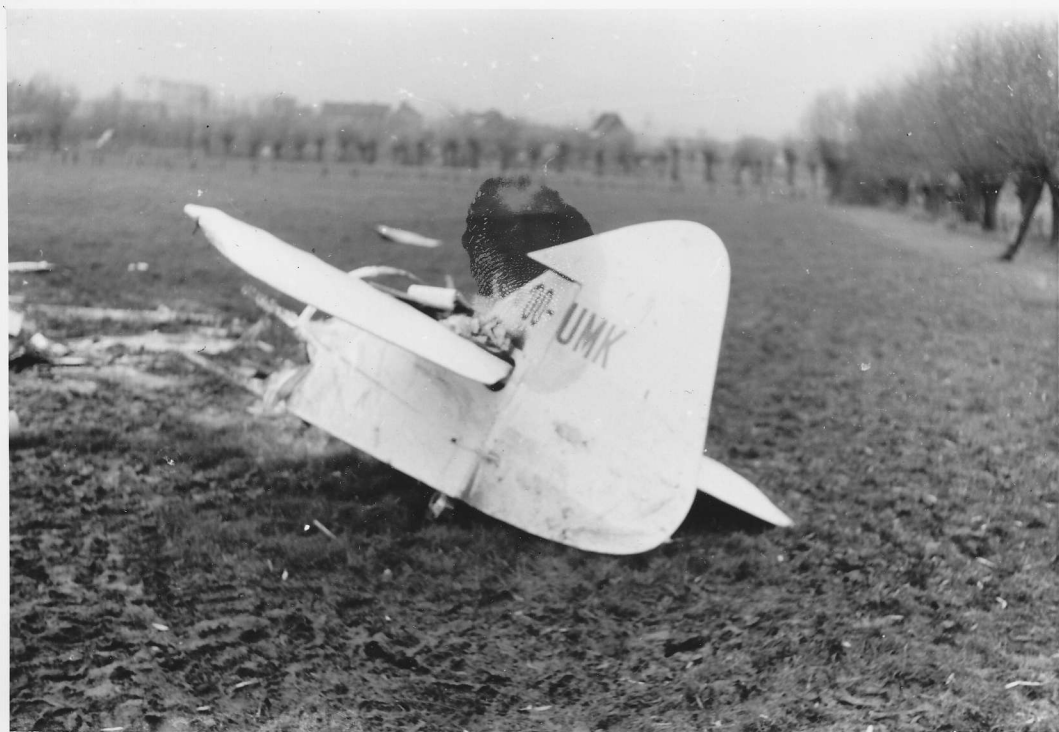
D'après la position des débris et entre autres, la position de la queue, il semble que l'avion ait piqué dans le sol en touchant d'abord de l'aile gauche.
