RAPPORT D'ENQUETE ETABLI SUITE A
L'ACCIDENT SURVENU
A L'AERODROME DE GAND
LE 8 FEVRIER 1964 AVEC L'AVION
JODEL « AMBASSADEUR »
IMMATRICULE PH-ONE

**CELLULE D'ENQUETES
D'ACCIDENTS
ET D'INCIDENT D'AVIATION**

ACCIDENT DE L'AVION PH-ONE A GAND, LE 8 FEVRIER 1964.

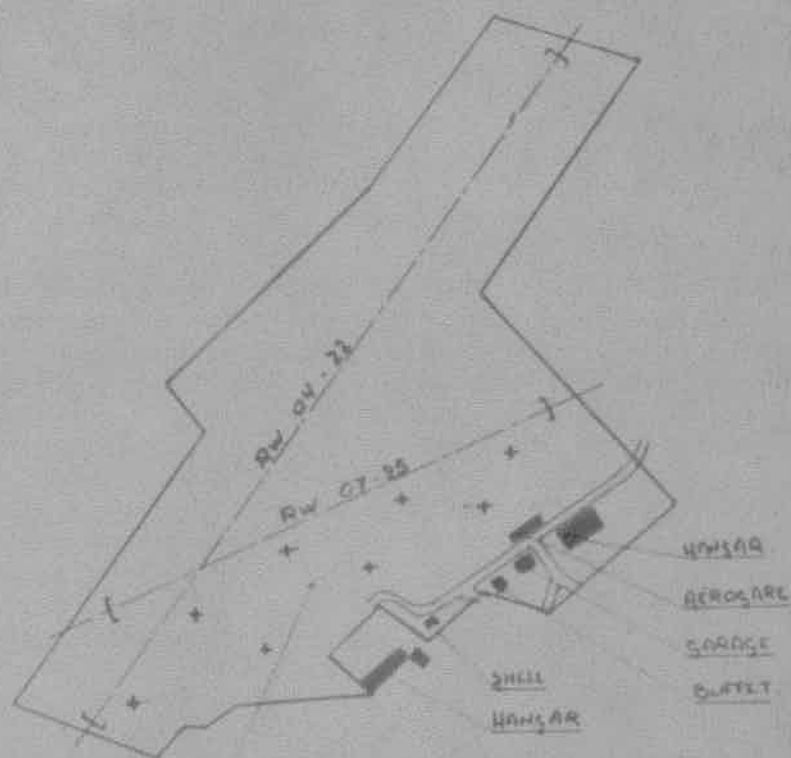
SHÉMA APPROXIMATIF

Pour effectuer un atterrissage dans cette direction, compte tenu de la partie de terrain inutilisable, il restait environ une distance de 400 m; ce qui, relativement aux autres dimensions du terrain, a pu paraître assez court au pilote, mais était pourtant largement suffisant.

Si le pilote a craint d'atterrir suivant l'axe du T à cause du peu de longueur restante, combinée à un axe d'approche assez difficile dans ce sens (hangars), il aurait pu choisir par exemple un axe Nord, ce qui augmentait tout de suite la longueur utile du terrain à 600 m et réduisait la composante latérale du vent à 8 kts.

Si la signalisation à l'aérodrome était correcte, il semble pourtant que la signalisation des pistes et des parties inutilisables du terrain soit peu visible. En particulier, il y aurait intérêt pour tous les usagers à baliser convenablement les pistes.

partie du terrain inutilisable
