VERSLAG OPGESTELD NAAR AANLEIDING  
VAN HET ONGEVAL MET HET VLIEGTUIG  
SIAI MARCHETTI SF 260 MET  
INSCHRIJVINGSKENMERKEN OO-SMA  
TE SINT-DENIJS-WESTREM  
OP 15 DECEMBER 1972

**CEL VOOR ONDERZOEK VAN  
LUCHTVAART  
ONGEVALLLEN-EN INCIDENTEN**

Verslag naar aanleiding van het ongeval met de  
OO - SMA te Sint-Denijs-Westrem op 15 december 1972.

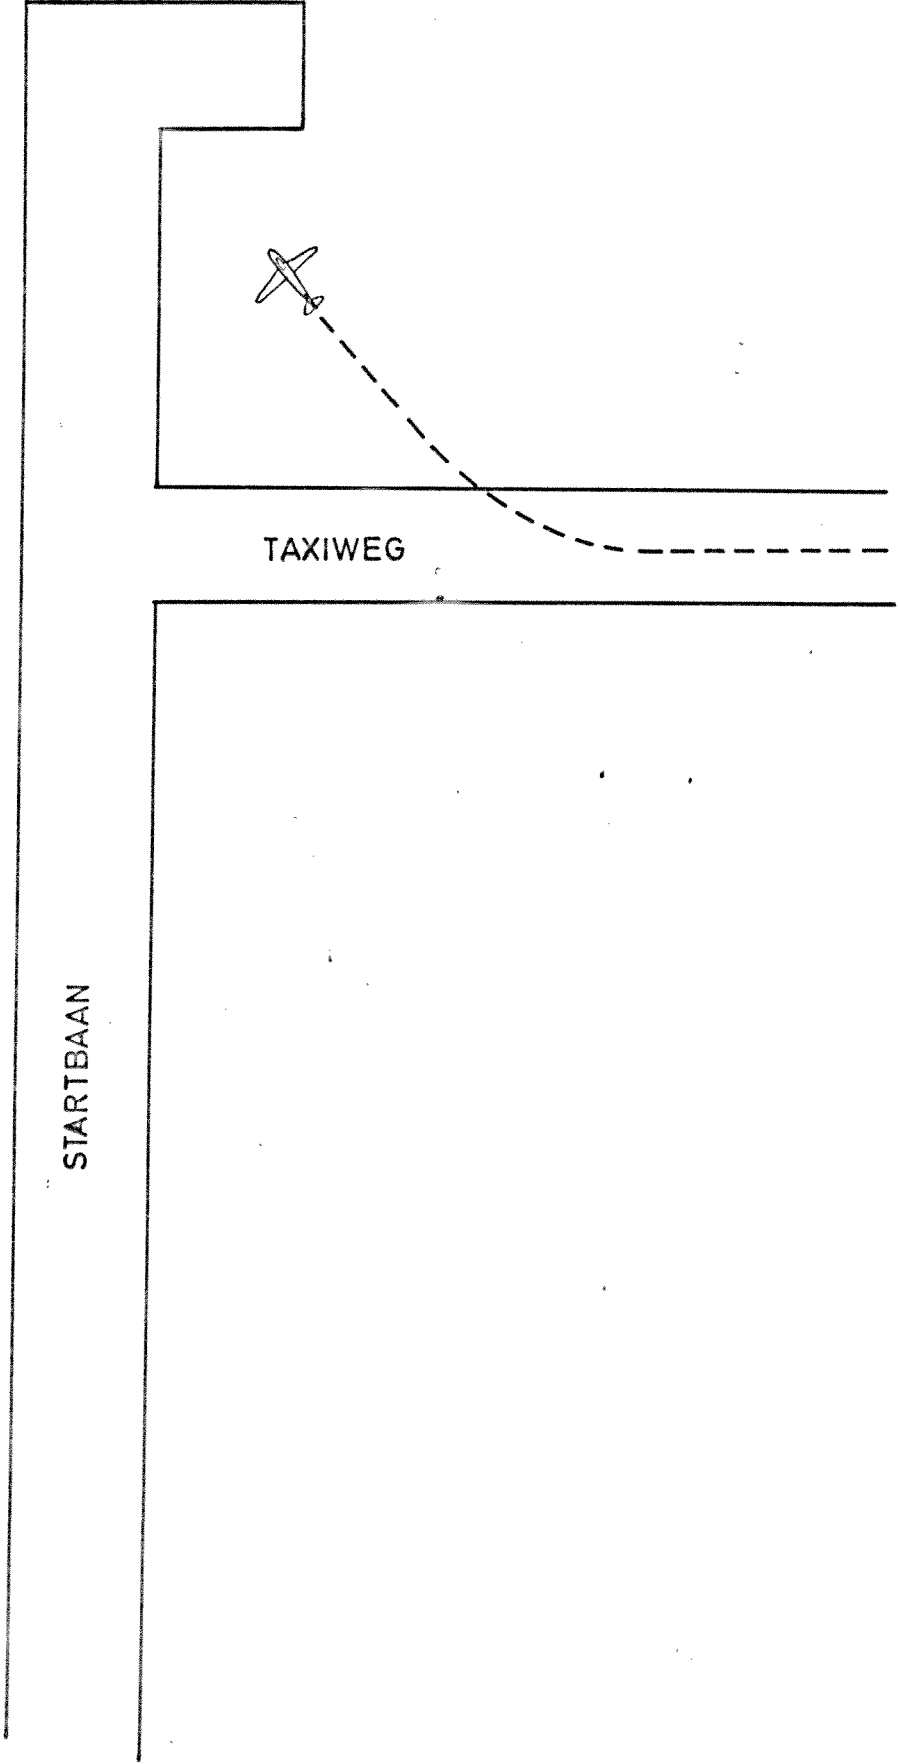
om 13.36 uur met bestemming Grimbergen. Hij nam de taxiweg naar de startbaan 22 die hij echter verliet vooralleer de snijding met de startbaan te bereiken.

Daardoor zette de piloot zijn taxi verder doorheen het drassige gras. Een vijftigtal meter verder raakte de schroef de grond ingevolge het verzinken van het neuswiel in de modder.

De motor werd terug op gang gebracht om terug te rijden naar de hangar van de Regie der Luchtwegen (zie schets in bijlage).
