VERSLAG OVER HET ONGEVAL MET
DE HELIKOPTER HUGHES 369 HS
MET IMMATRICULATIE OO-VDH
TE TESSENDERLO
OP 11 JULI 1976

**CEL VOOR ONDERZOEK VAN
LUCHTVAART
ONGEVALLLEN-EN INCIDENTEN**

RAPPORT OPGESTELD
 NAAR AANLEIDING VAN HET ONGEVAL
 MET DE HELIKOPTER OO-VDH
 TE TESSENDERLO OP 11 JULI 1976.

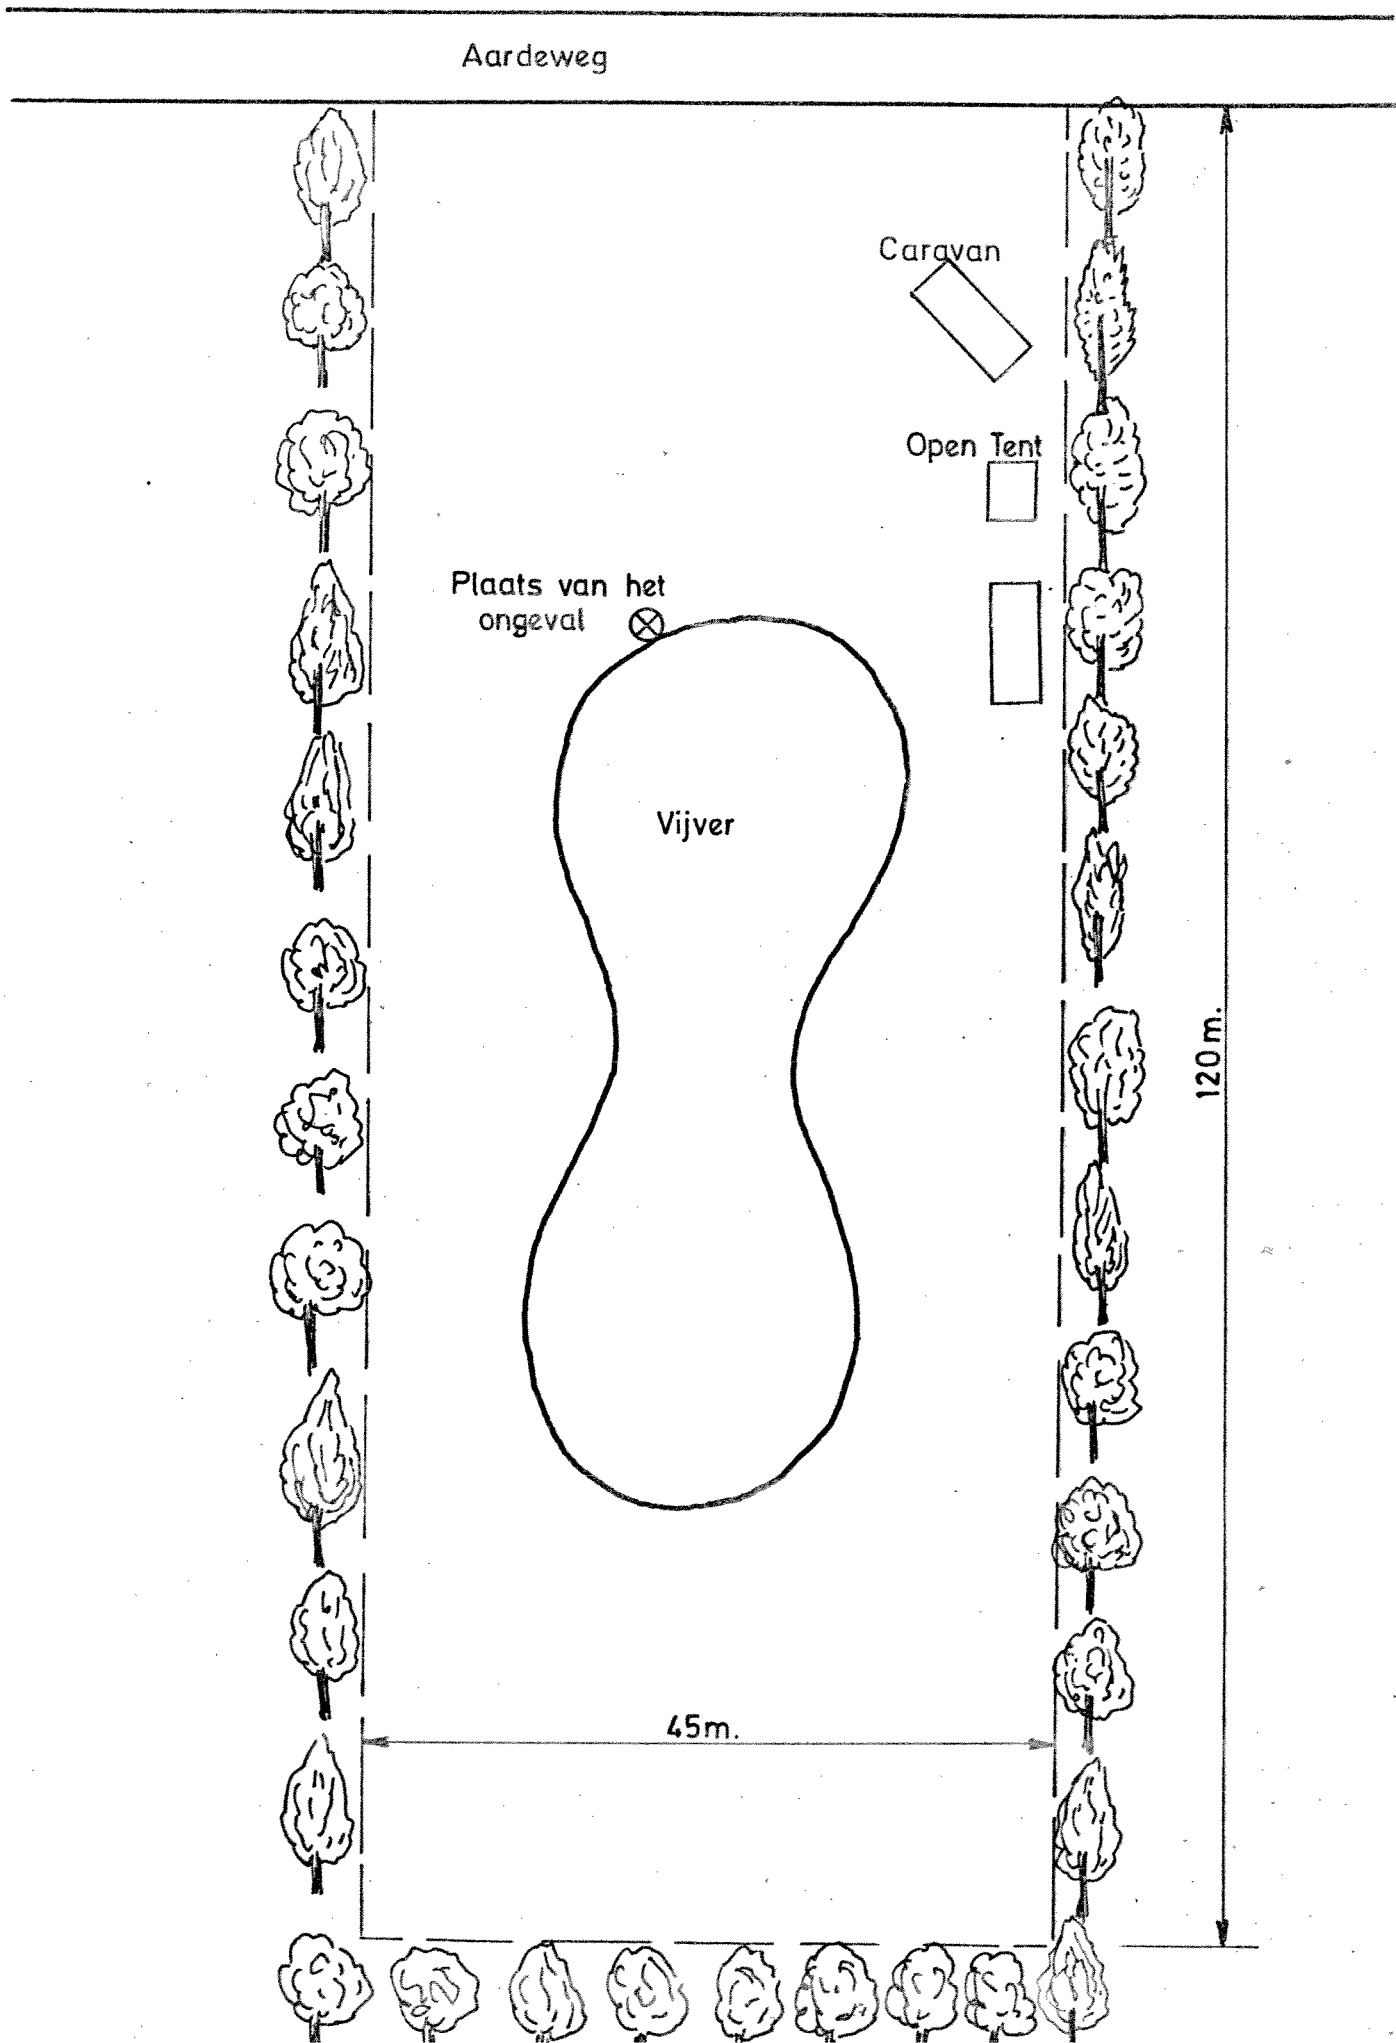
PLAN VAN HET KAMPEERTERREIN

De helikopter is geland op een open terrein van ongeveer 120 m lengte en 40 m breedte met een vijver middenin (zie plan in bijlage 1).

Het hoofdwrak van de helikopter ligt op een paar meters van de vijver. Tijdens het landingsmanoeuver hebben de schroefbladen het staartgedeelte van de helikopter afgeslagen. Het staartgedeelte werd volledig in stukken geslagen en lag in een omtrek van 30 m rond het hoofdwrak verspreid.

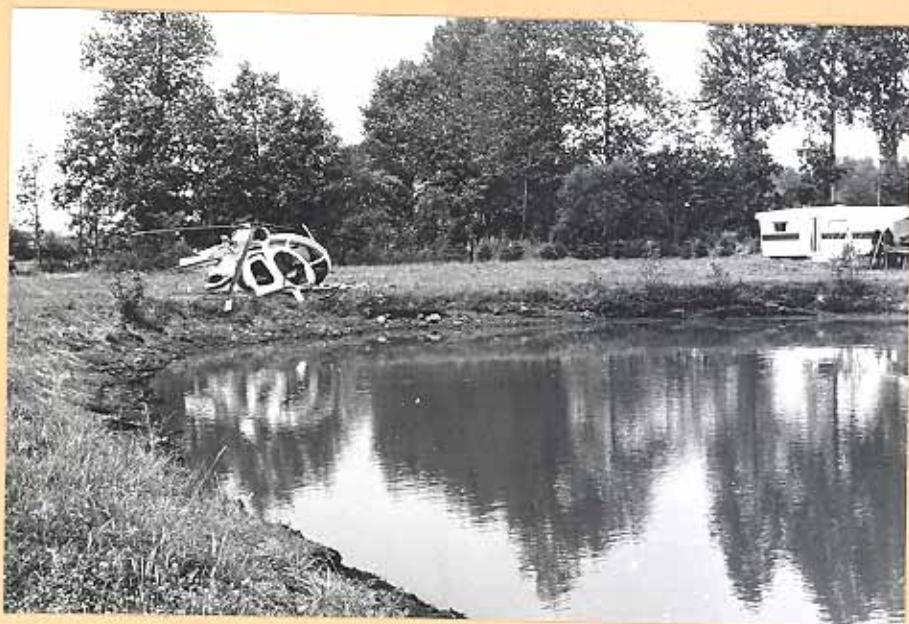
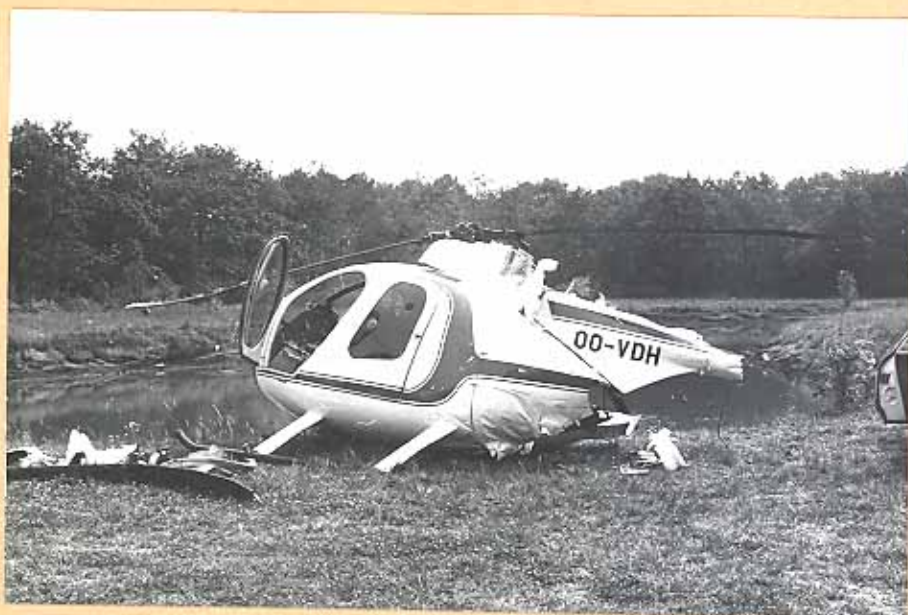
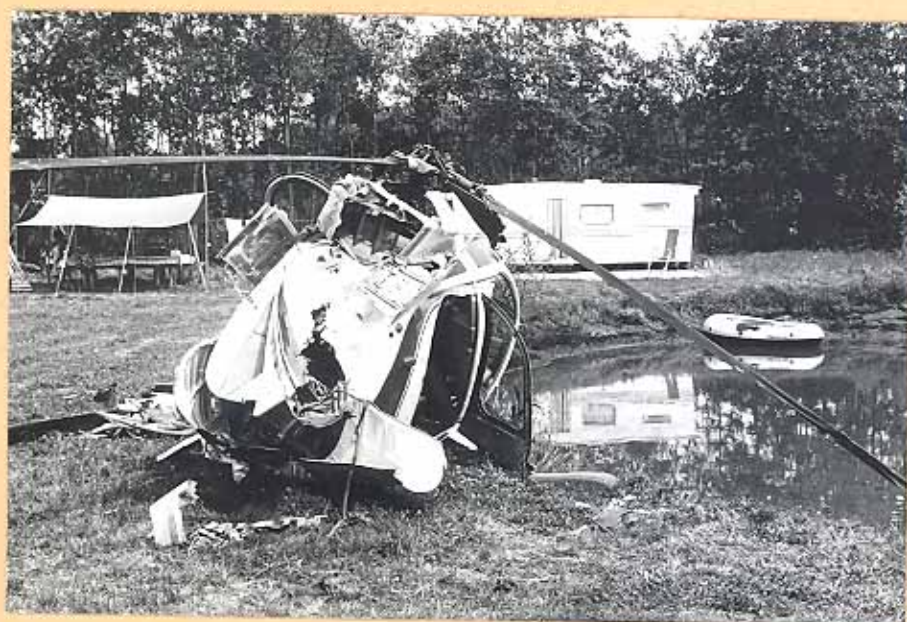
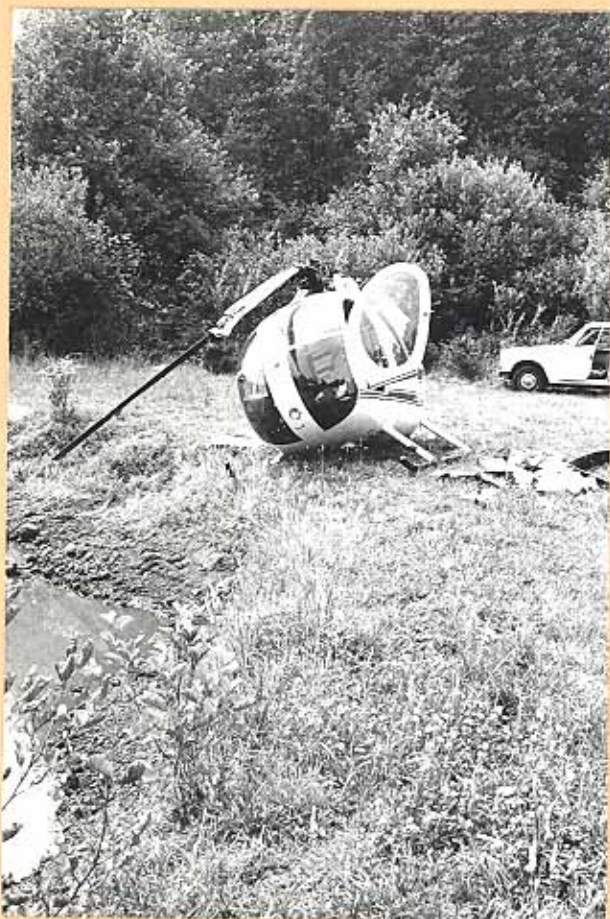
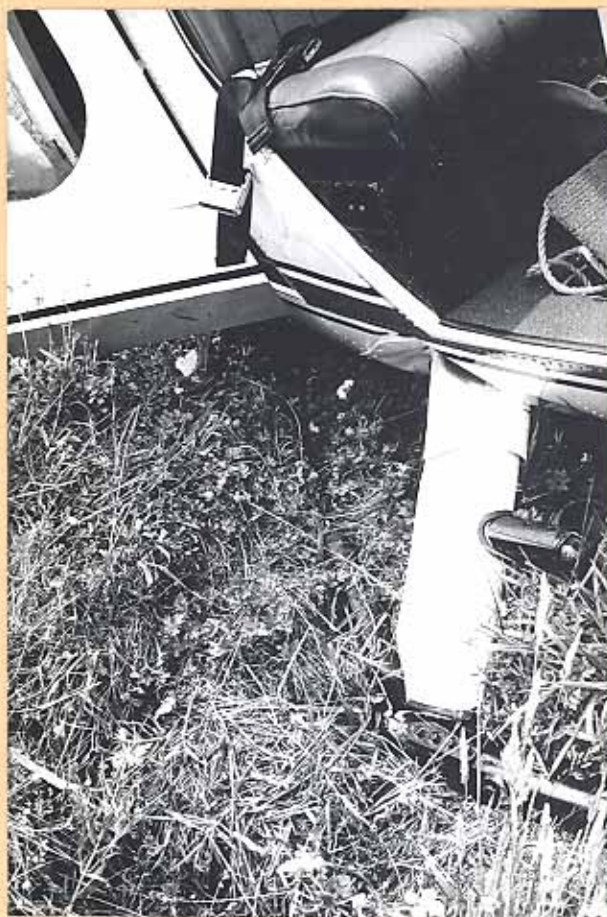
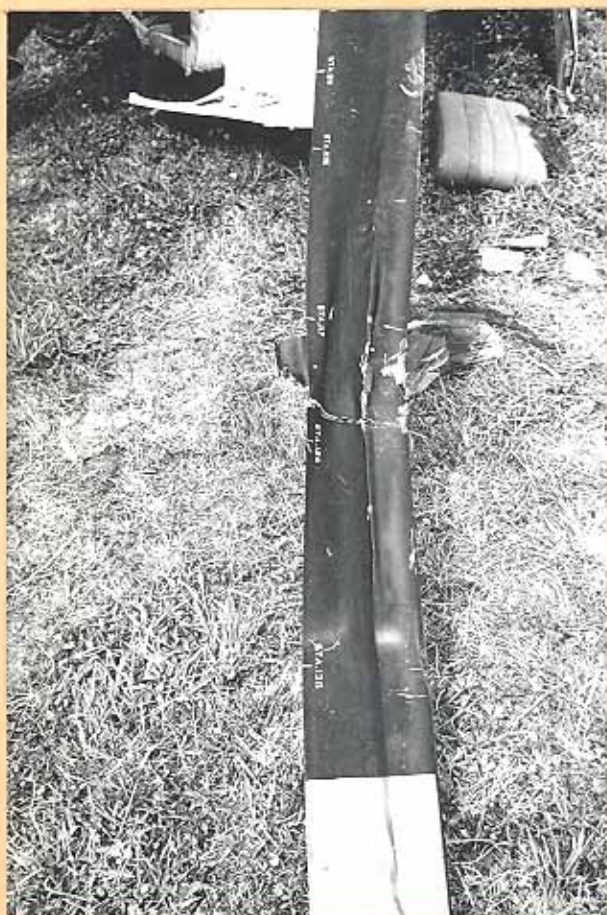
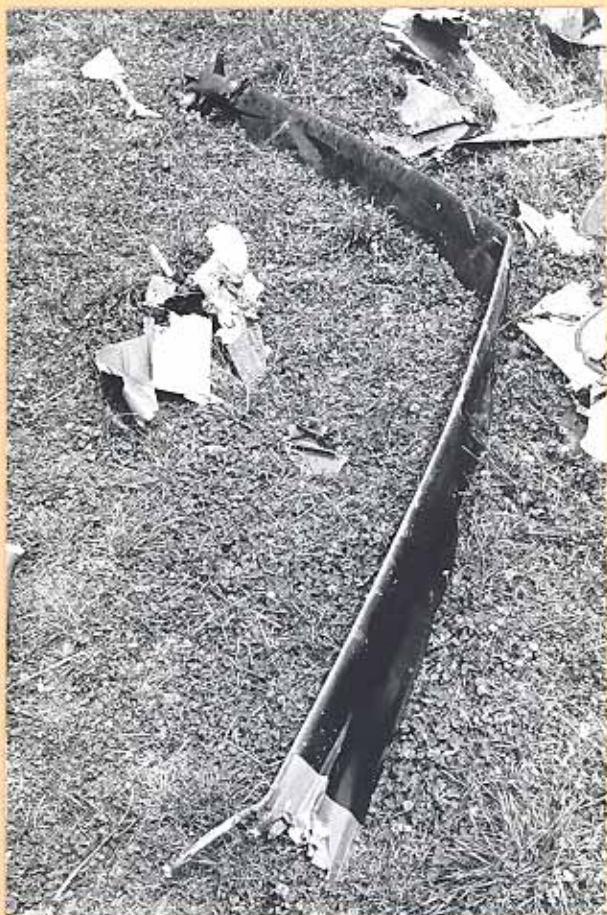
Een der schroefbladen is afgebroken en werd een 20-tal meters verder geworpen. Alle schroefbladen werden beschadigd.

De rompbeplating van de kajuit werd volledig verwrongen. De rechter voordeur werd uitgeworpen en is doorgesneden geworden.

De motor is van zijn plaats verschoven.

Het landingsgestel is opengeplooid en gebroken.

Enkele foto's van de schade aan de helikopter zijn weergegeven in bijlage 2.
