RAPPORT OPGESTELD NAAR AANLEIDING
VAN HET ONGEVAL MET HET VLIEGTUIG
MET INSCHRIJVINGSKENMERKEN OO-VHF
TE MALDEGEM OP 30 SEPTEMBER 1978

**CELLULE D'ENQUETES
D'ACCIDENTS
ET D'INCIDENT D'AVIATION**

**CEL VOOR ONDERZOEK VAN
LUCHTVAART
ONGEVALLLEN-EN INCIDENTEN**

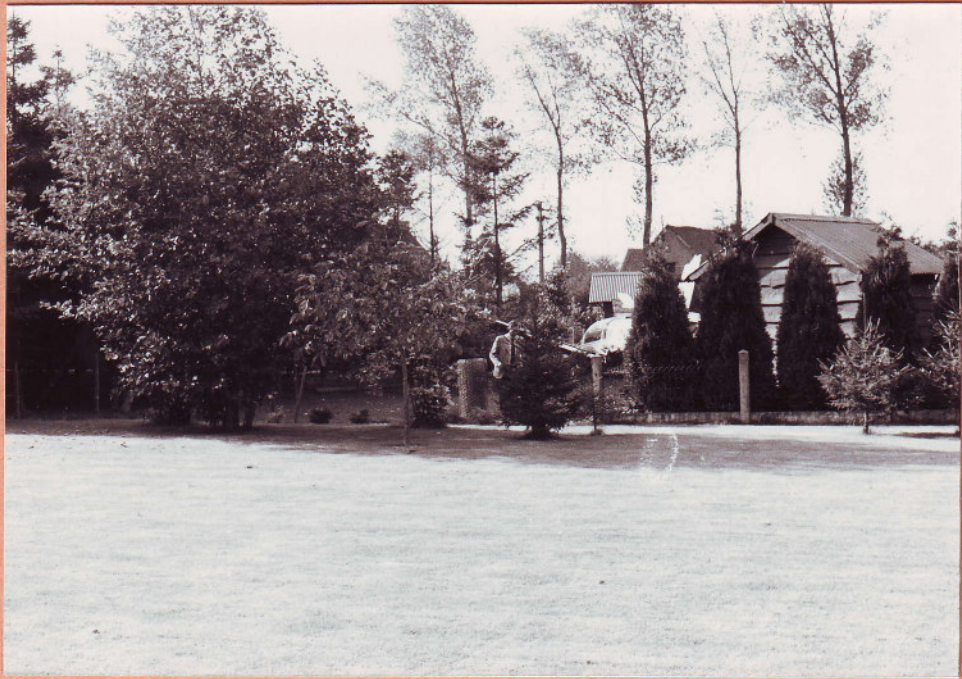
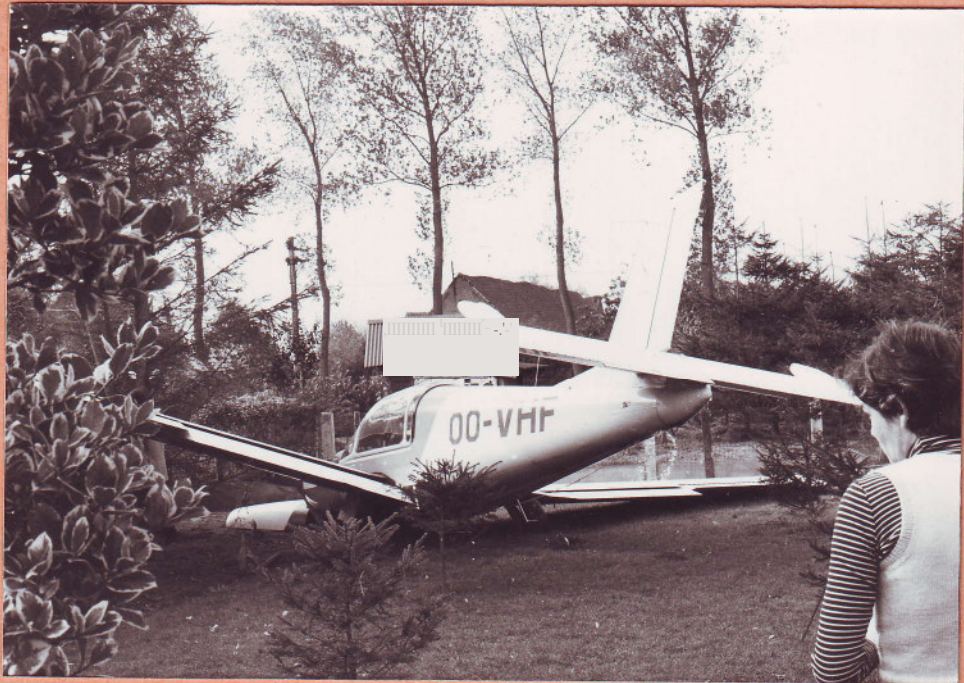
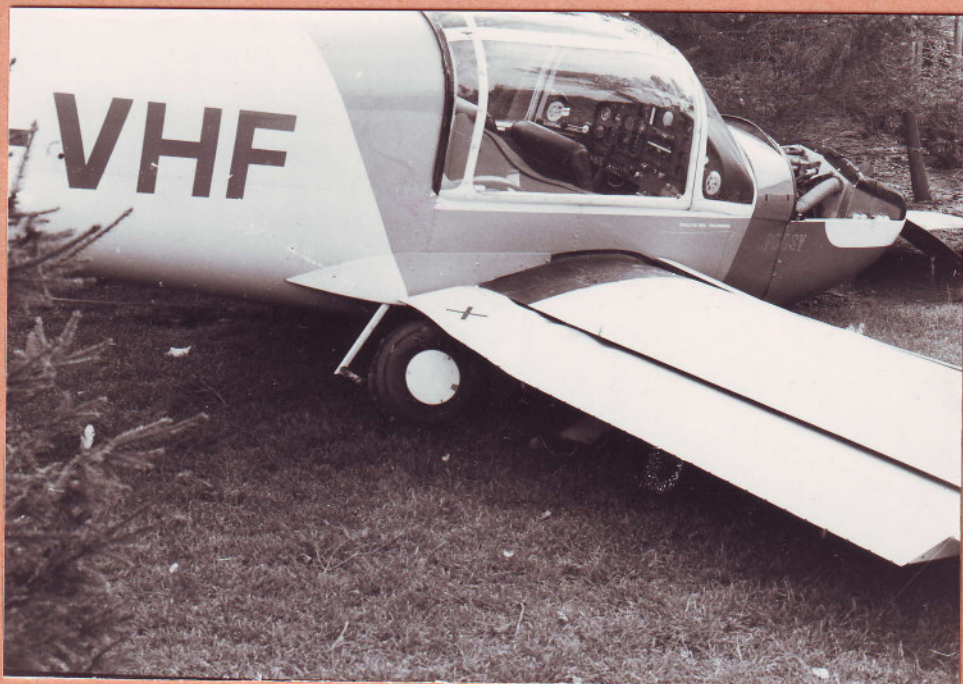
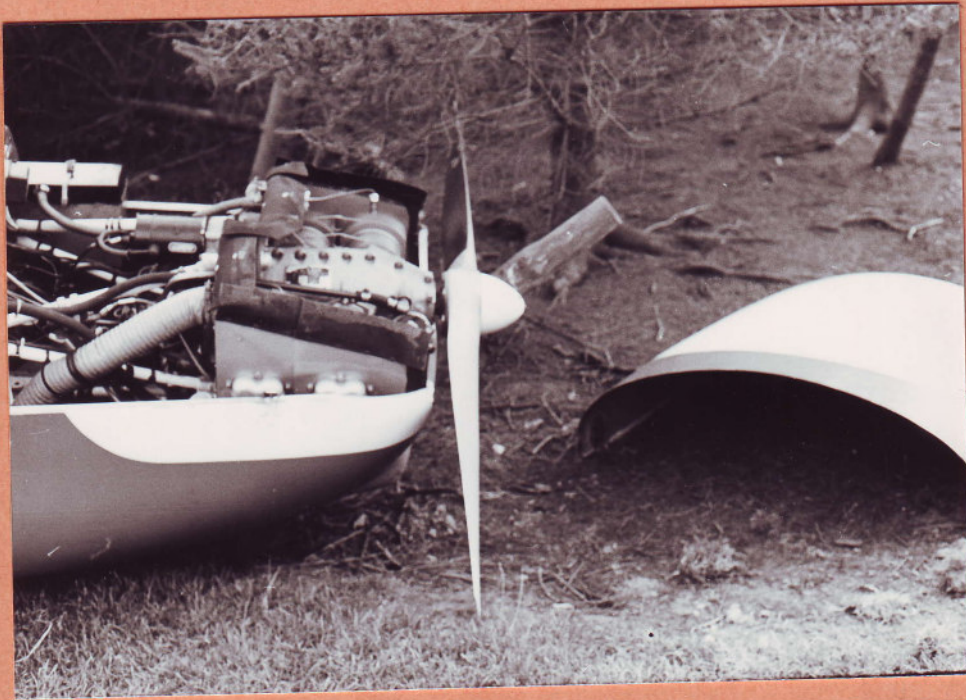
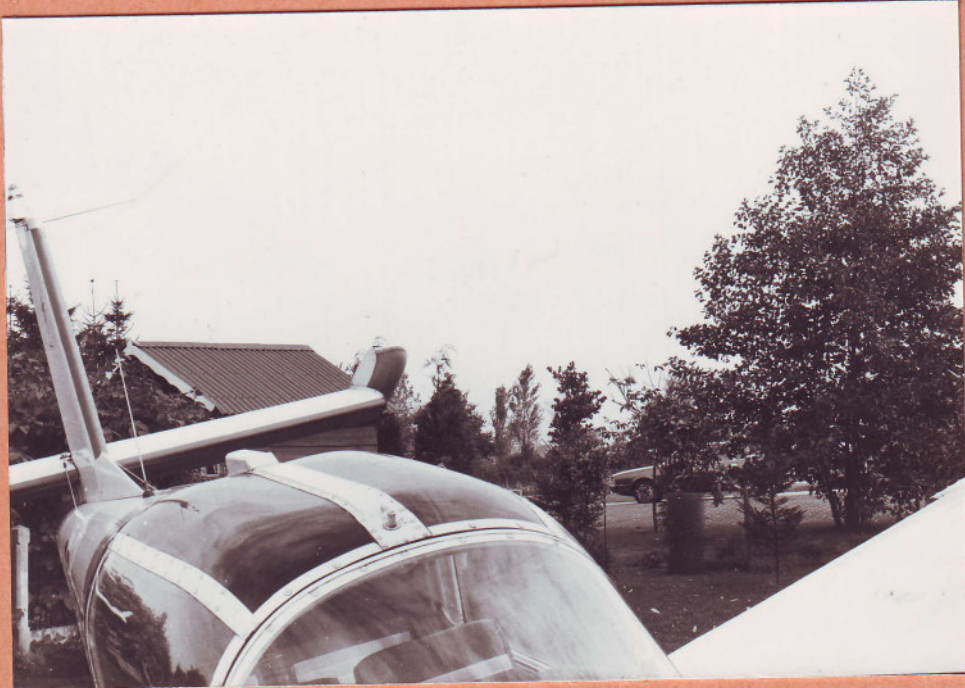
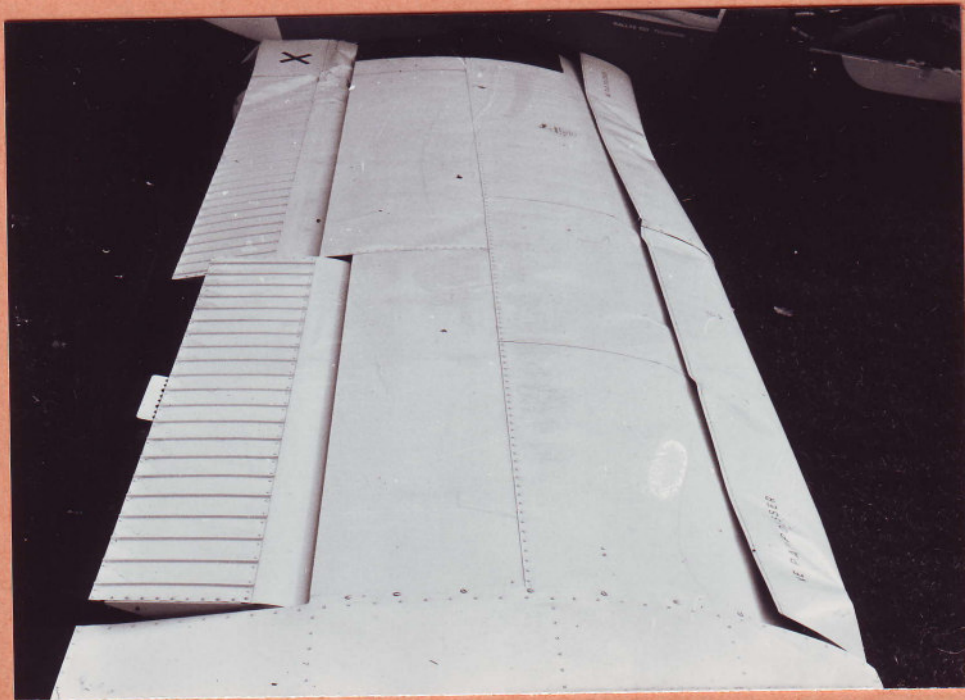
Volgende schade werd aan het vliegtuig vastgesteld (zie foto's in bijlage) :

- rechterklep volledig beschadigd;
- linker- en rechtervleugeltip beschadigd;
- rechter hoofdwiel en neuswiel geplooid;
- beplating op verschillende plaatsen beschadigd;
- romp verwrongen.

3.2,3. De schade aan het vliegtuig is het gevolg van de inslag. Er werden geen gebreken vastgesteld die voor het ongeval bestonden en er de oorzaak van zouden zijn.
