VERSLAG OVER HET ONGEVAL MET  
HET VLIEGTUIG MET  
INSCHRIJVINGSKENMERKEN 00-LIZ  
TE MIDDELKERKE OP 18 JULI 1972

CEL VOOR ONDERZOEK VAN  
LUCHTVAARTONGEVALLLEN EN -  
INCIDENTEN

1. Algemeenheden

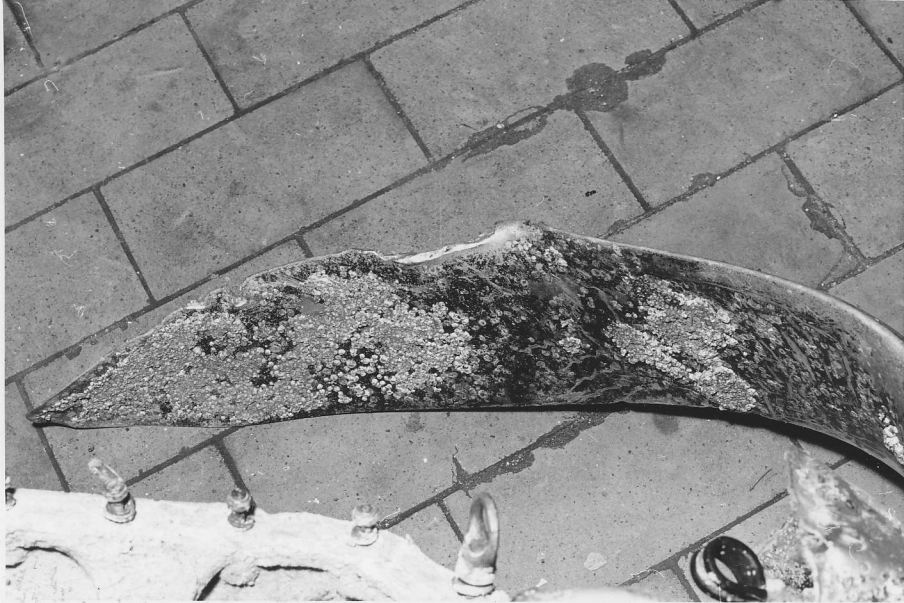
In bijlage 4, foto's van de schroef met daarop de gevonden inkepingen  
Schroefblad 1 heeft 2 plooiingen, 1 grote inkeping en drie kleinere.  
Schroefblad 2 heeft 1 plooiing.

3.1.3. De staat van de schroefbladen versterkt de veronderstelling dat de motor nog op kracht draaide. De uiterste plooiing in het schroefblad 1 is het eerste contact met het water, daarna raakt schroefblad 2 het water, dan opnieuw schroefblad 1 en krijgt zijn 2<sup>de</sup> plooi. De inkepingen in schroefblad 1 zijn waarschijnlijk afkomstig van contact met motorkap en uitstekende delen van de motor die werden afgescheurd.
