**RAPPORT D'ENQUETE ETABLI SUITE A  
L'ACCIDENT SURVENU  
A L'AVION CESSNA 140  
IMMATRICULE OO-GAX  
A L'AERODROME DE GAND  
LE 22 MAI 1952**

**CELLULE D'ENQUETES  
D'ACCIDENTS  
ET D'INCIDENT D'AVIATION**

31 MAI 1952

Rapport d'accident N° P 11/52.

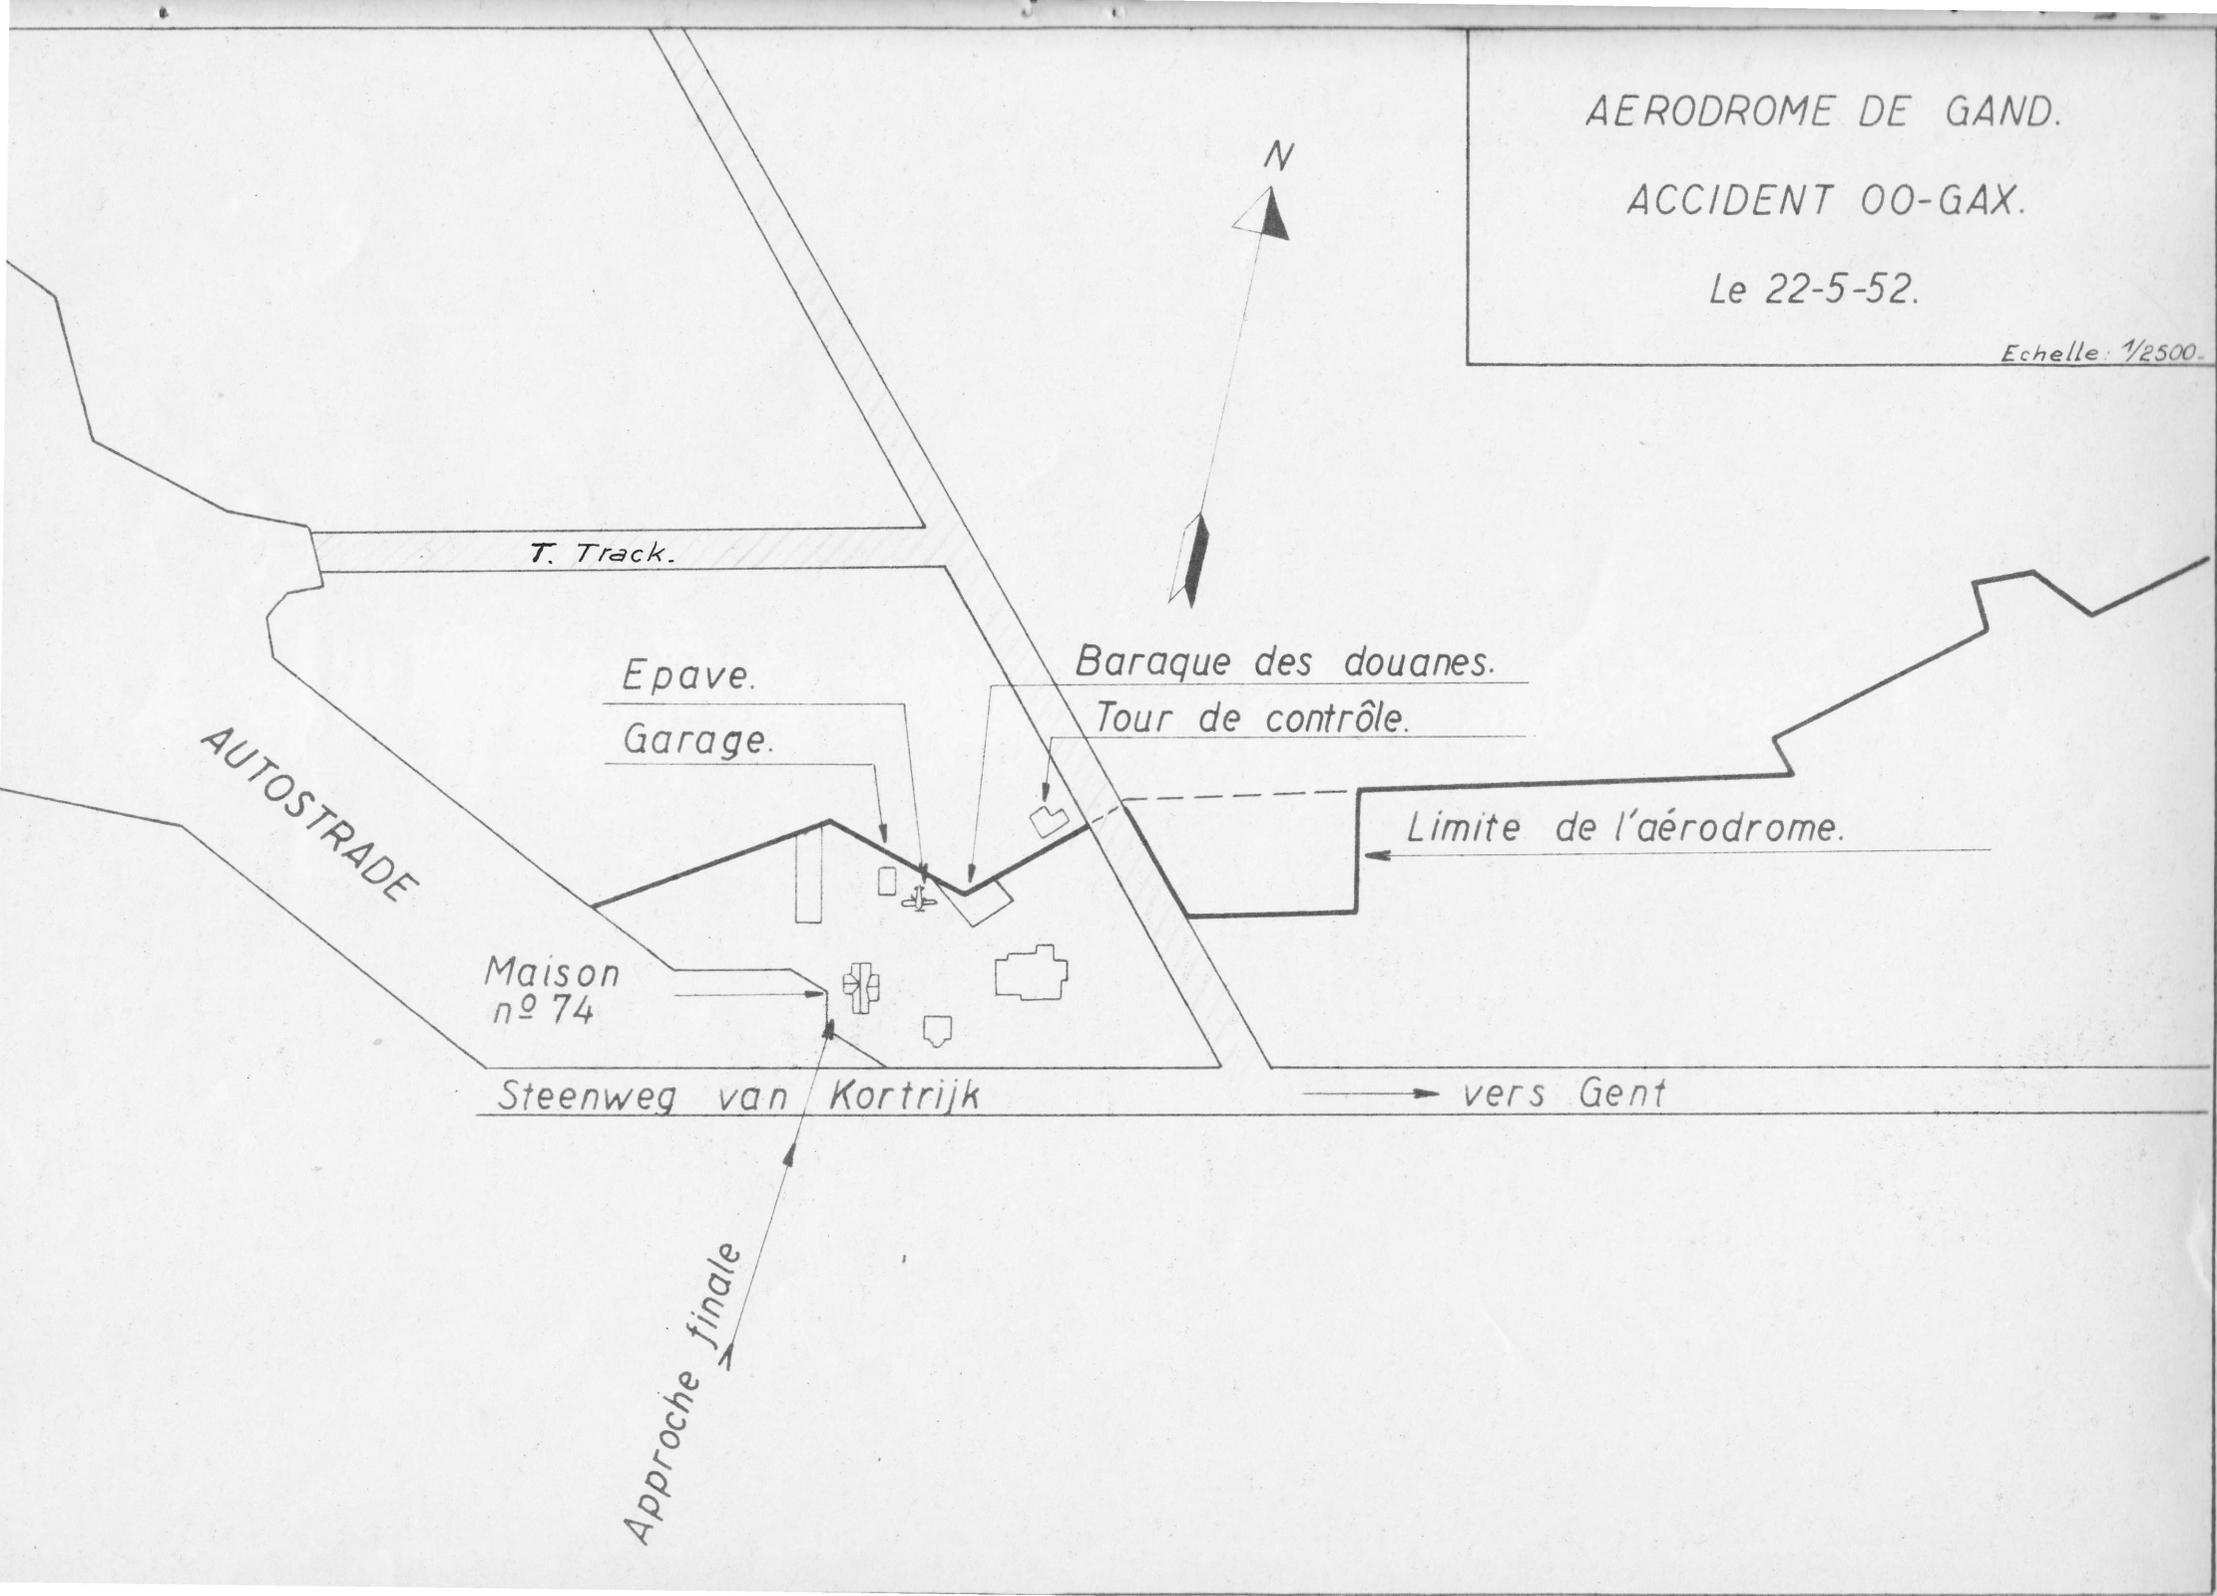
AERODROME DE GAND.

a) emplacement de l'épave : ( voir croquis ci-annexé)
