**RAPPORT OVER HET ONGEVAL MET  
HET VLIEGTUIG MORANE  
MET IMMATRICULATIE OO-AMA  
TE ST-DENIJS-WESTREM OP 9 MEI 1977**

**CEL VOOR ONDERZOEK VAN  
LUCHTVAART  
ONGEVALLLEN-EN INCIDENTEN**

Vliegtuig : Morane Rallye 150 ST n° 2601

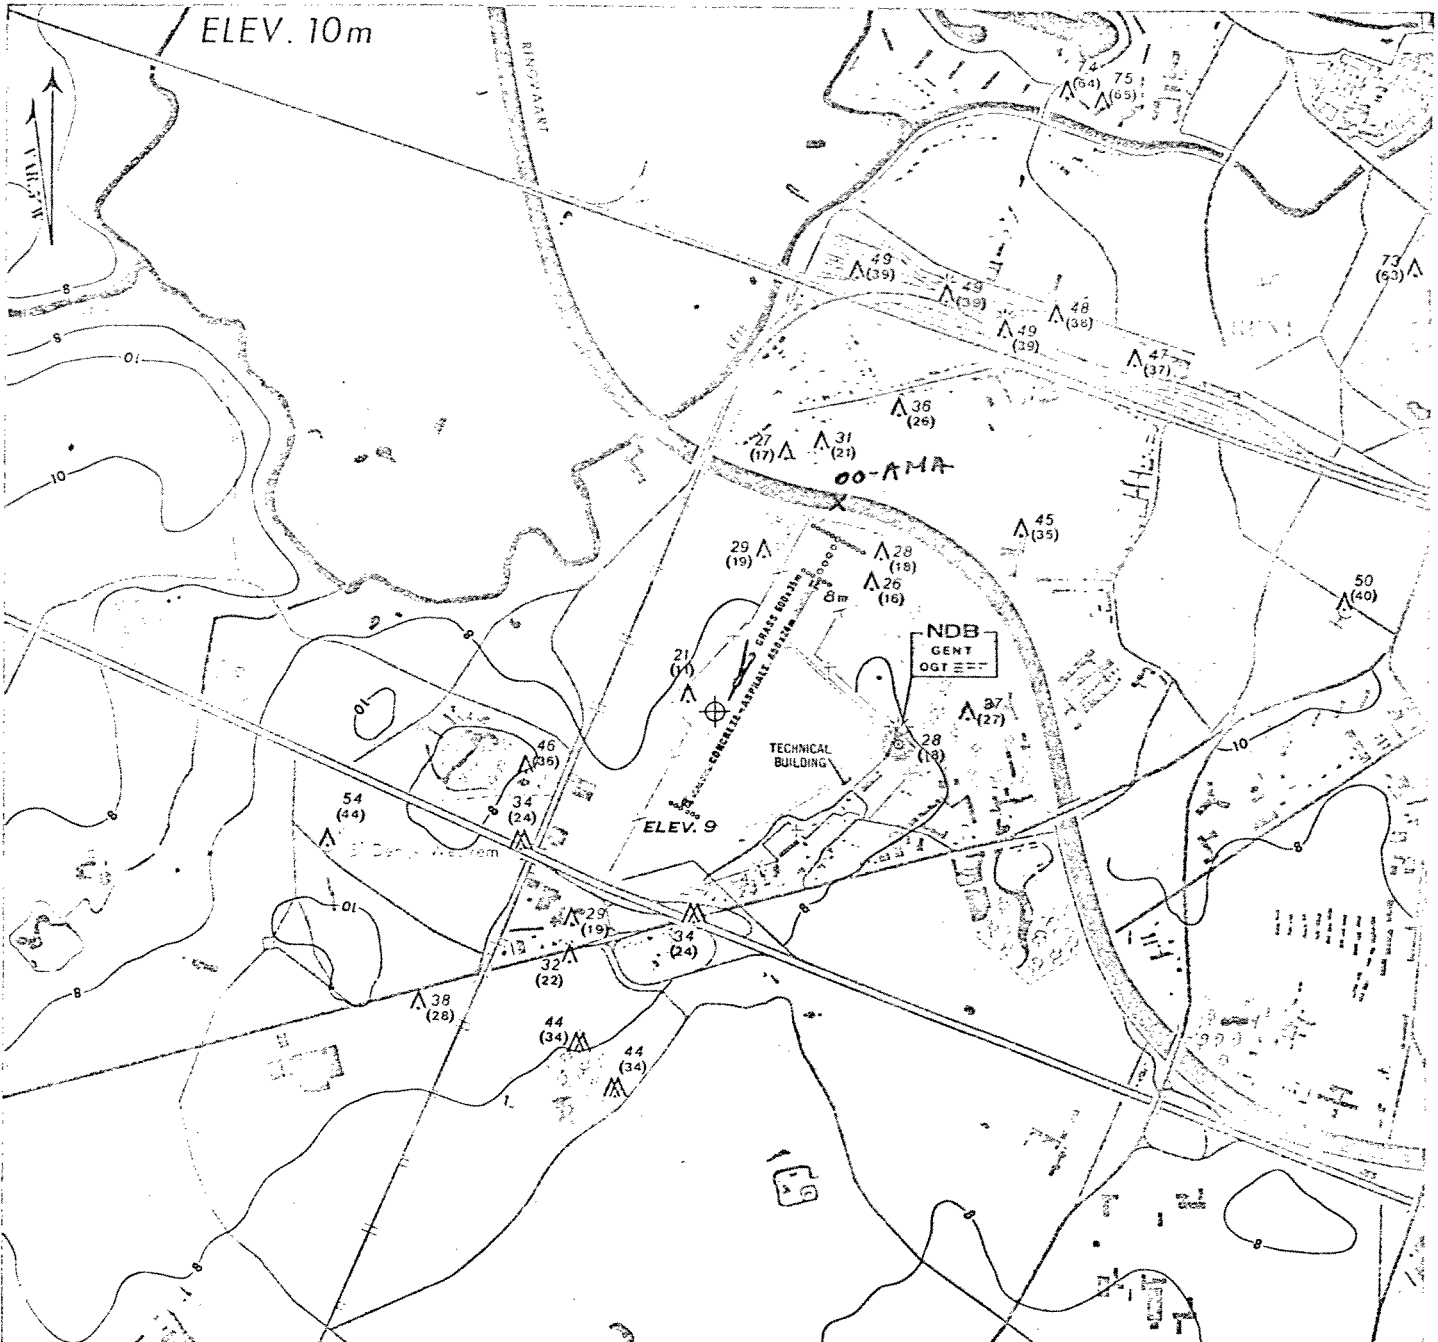
BEARINGS ARE MAGNETIC  
ELEVATIONS IN METRES ABOVE SEA LEVEL 49  
HEIGHTS IN METRES ABOVE AERODROME ELEVATION (39)

RUNWAY 01 - CENTRE LINE 150 M AND CROSSBAR AT 150 M FROM THRESHOLD  
UNIDIRECTIONAL ADJUSTABLE  
HIGH INTENSITY - WHITE LIGHTS

Plaats van het ongeval : Ringvaart op ongeveer 200 m van  
begin van startbaan 21 van het  
vliegveld Sint-Denijs-Westrem.
